MAINTiDOC — FICHE DE DIAGNOSTIC

DOC-AUTO-FAP-014 | Famille FAP | 1 problématique

DOC inefficace pendant la régénération

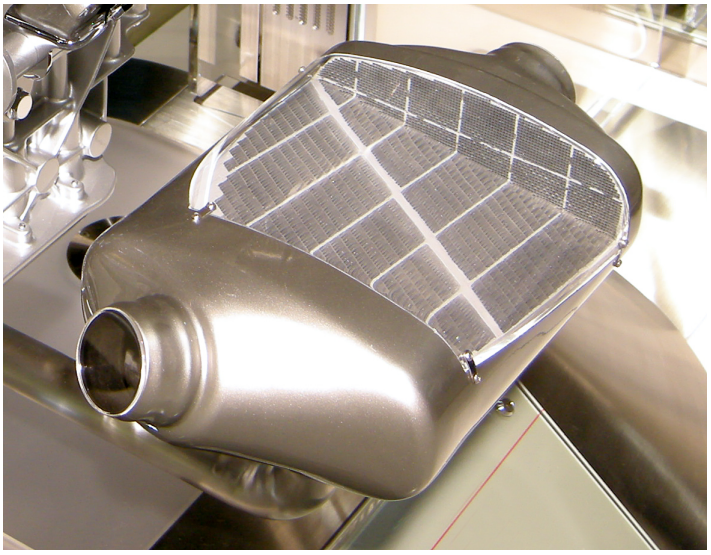
Photographie réelle du composant / système

Le catalyseur d’oxydation peut être contaminé ou ne pas recevoir assez d’oxygène.

Contrôler admission, filtre à air, injecteur de dosage et température avant/après DOC. Corriger les défauts amont avant de remplacer le DOC.
