תיק תיעוד חלקי

השיירות 2

תאריך: יולי 2024

תכנית 101-1377753 23/02/2025 15:44:26 נספח מתחם/מבנה לשימור תיק תיעוד

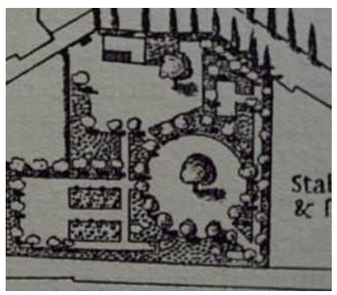
תקריב מזרקה

החל מהגעתם של הבריטים לארץ, נכנס תכנון גינון העושה שימוש בערוגות גאומטריות, שבילים ואבני שפה מאבן.
ניתן לראות ב'תכנית אשבי' לבנייה ציבורית מ-1917, ועד שנות ה-30 נעשה בתכנון זה שימוש רב בעיקר בבנייה הפרטית בבתי הערבים והטמפלרים.
בחצר המבנה נשתמרה מזרקה גאומטרית מקורית.

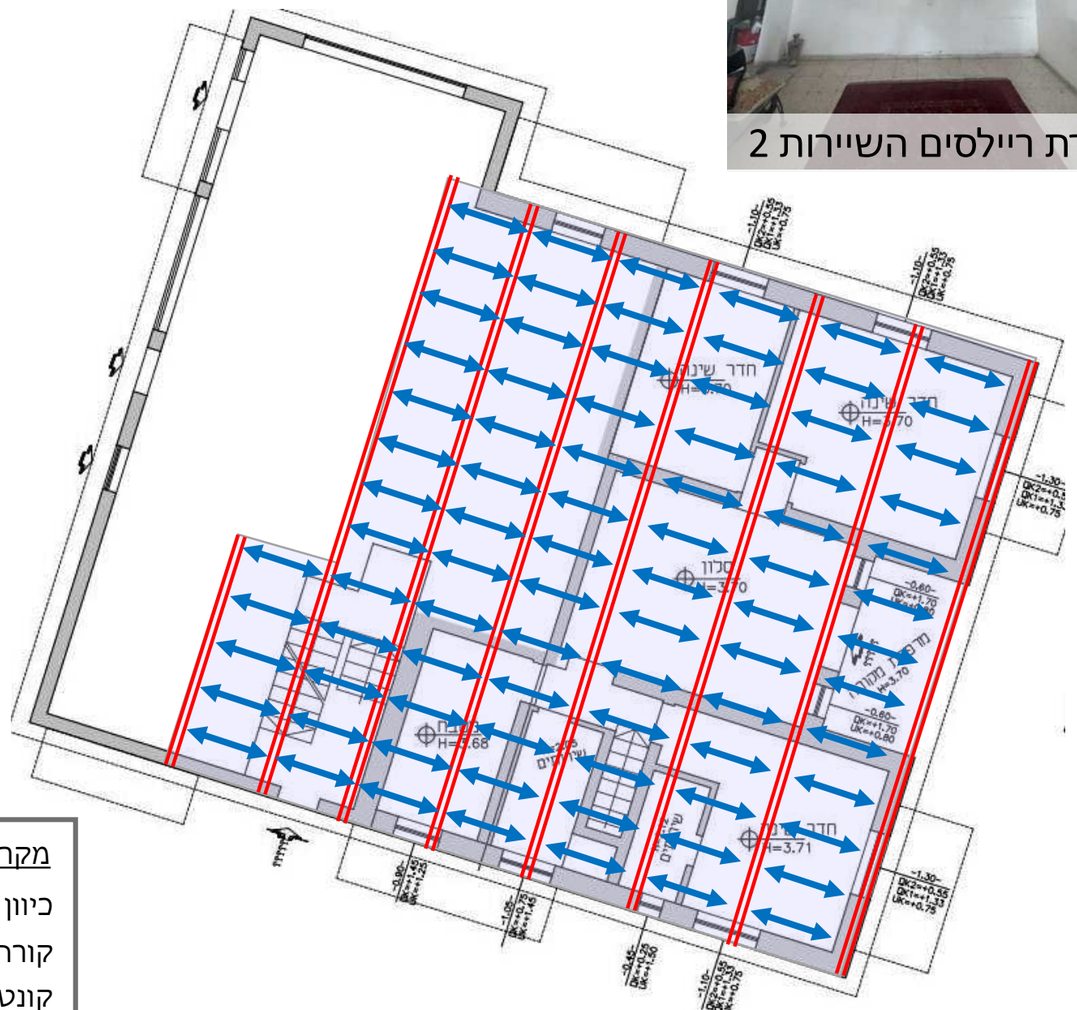
חתך טכנולוגי של תקרת ריילס עם מילוי בטון מזויין

חתך בסיסי בקירות מבנה:
קיר חיצוני- אבן חד פני
קיר פנימי- בטון

סכמה משוערת של מיקום הריילס בתכנית (ללא קנ"מ)

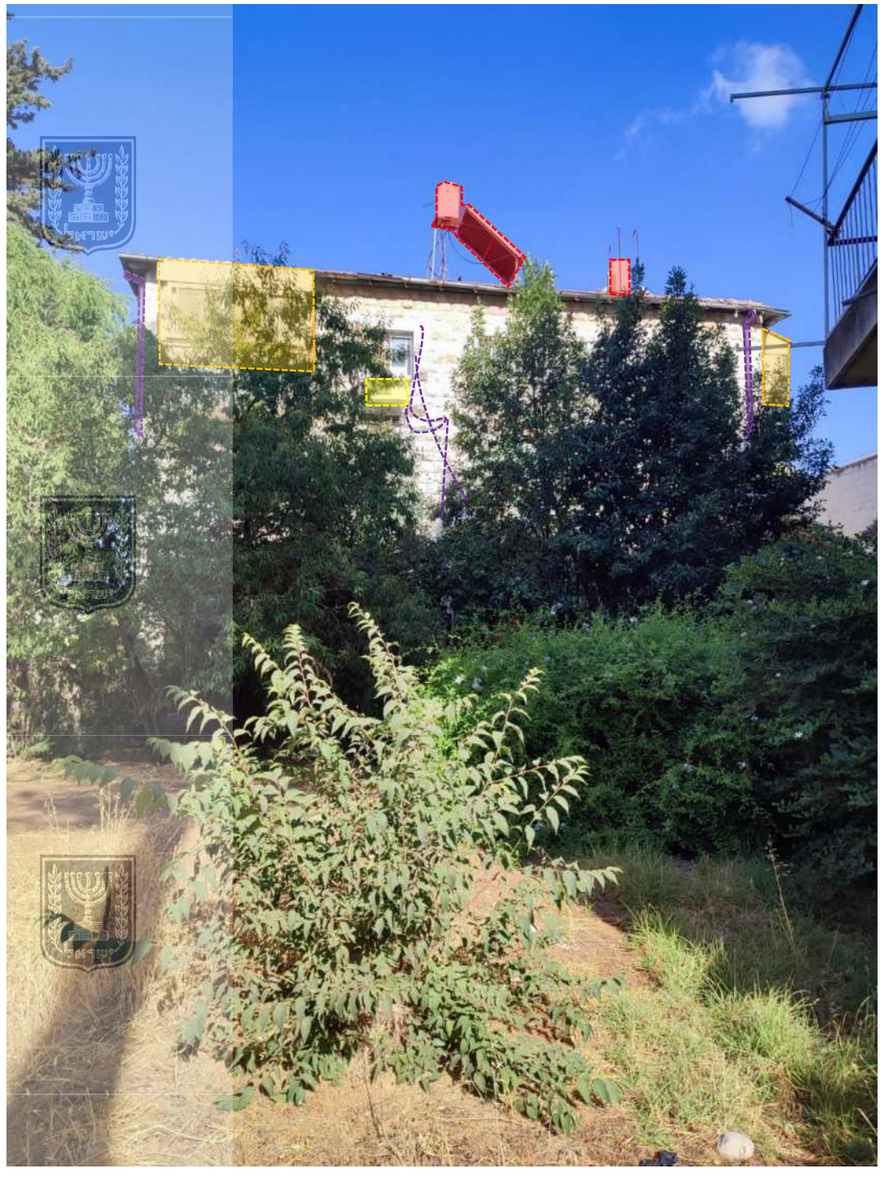
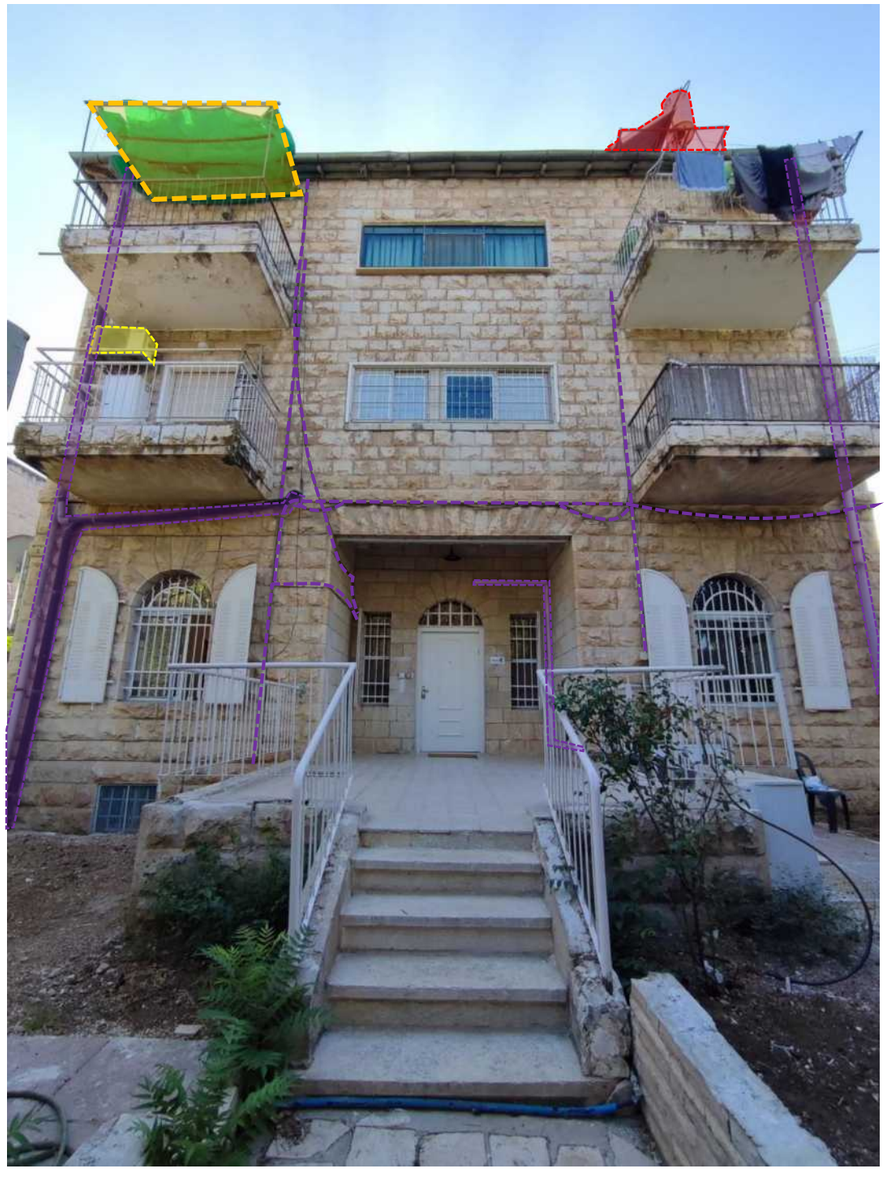
9.2. מפגעים בחזיתות

- מזגנים
- גגות קלים
- דודים
- צנרת
