ANALISIS GAS TERLARUT PADA TRANSFORMATOR DENGAN METODE KROMATOGRAFI GAS

Klien/Proyek	~~PT. JVK Ceramic Indonesia~~	Tegangan	20000/380 V
Pabrikan/Tahun	Trafindo / 1998	Kapasitas Minyak	1219 L
Umur Trafo	25 Tahun	Catatan	2: After Purif
Nomor Seri	9830012		
Rated Power	1600 kVA

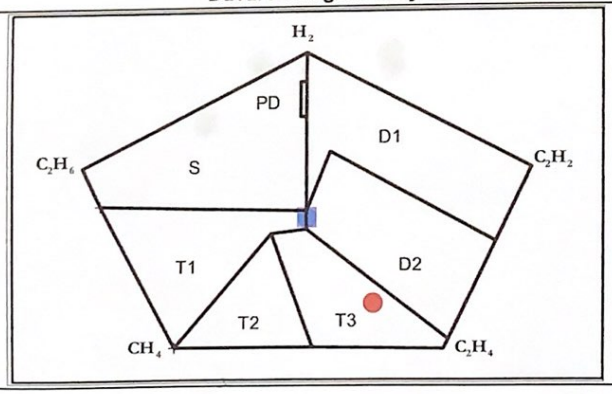
Duval Pentagon Analysis

DGA Status					
DGA Status	**DGA Status 1**	Rates < Tabel 4	Delta < Tabel 3	IG < Tabel 1	**Status 3**
	DGA Status 2	Rates < Tabel 4	Delta > Tabel 3	Tabel 1< IG < Tabel 2	
	DGA Status 3	Rates > Tabel 4	Delta > Tabel 3	IG > Tabel 2

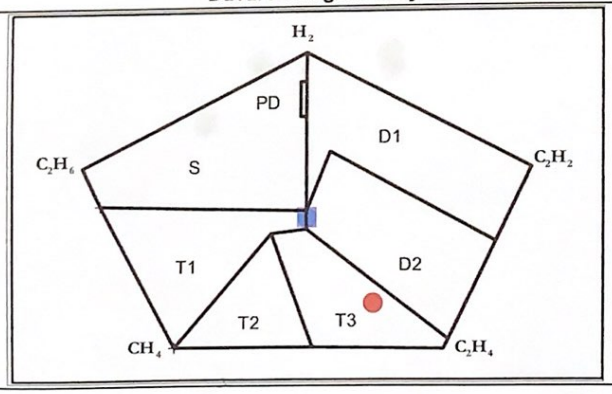
Duval Pentagon Analysis

DGA Status					
DGA Status	**DGA Status 1**	Rates < Tabel 4	Delta < Tabel 3	IG < Tabel 1	**Status 3**
	DGA Status 2	Rates < Tabel 4	Delta > Tabel 3	Tabel 1< IG < Tabel 2	
	DGA Status 3	Rates > Tabel 4	Delta > Tabel 3	IG > Tabel 2

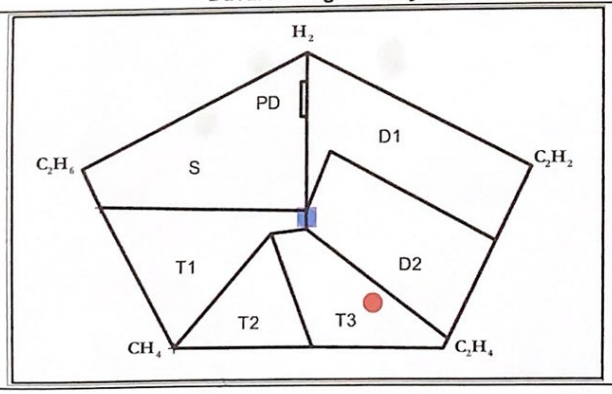
Duval Pentagon Analysis

DGA Status					
DGA Status	**DGA Status 1**	Rates < Tabel 4	Delta < Tabel 3	IG < Tabel 1	**Status 3**
	DGA Status 2	Rates < Tabel 4	Delta > Tabel 3	Tabel 1< IG < Tabel 2	
	DGA Status 3	Rates > Tabel 4	Delta > Tabel 3	IG > Tabel 2

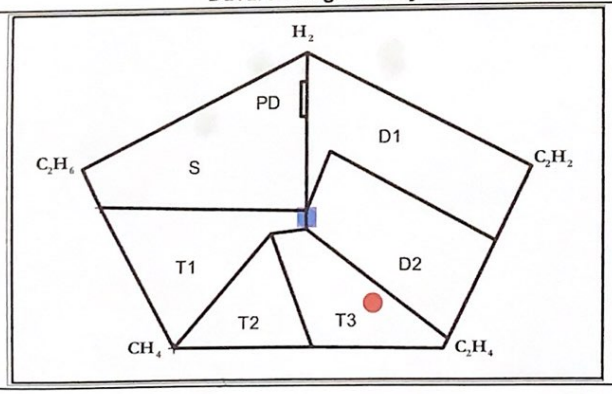
Duval Pentagon Analysis

DGA Status					
DGA Status	**DGA Status 1**	Rates < Tabel 4	Delta < Tabel 3	IG < Tabel 1	**Status 3**
	DGA Status 2	Rates < Tabel 4	Delta > Tabel 3	Tabel 1< IG < Tabel 2	
	DGA Status 3	Rates > Tabel 4	Delta > Tabel 3	IG > Tabel 2
