RELATÓRIO TÉCNICO

Diagnóstico inicial de um computador — Windows 11

Projeto 1: Portfólio de Suporte Técnico / Help Desk **Ambiente:** Windows 11 Home

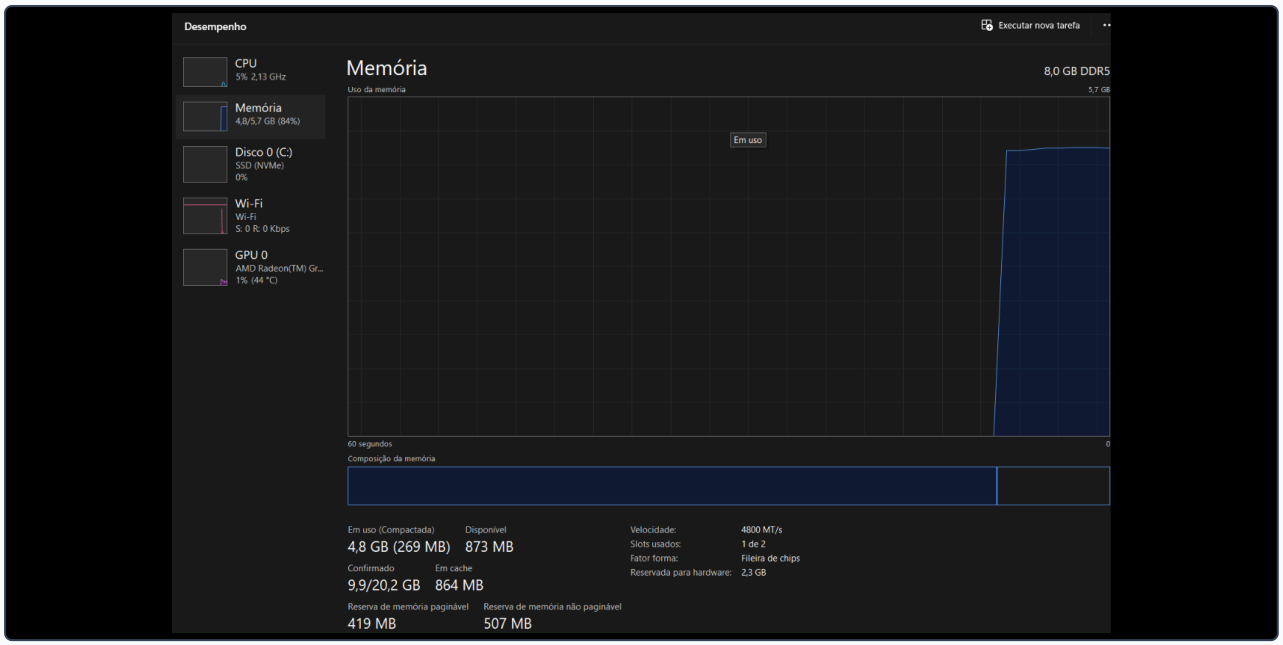
2.3 Uso de memória: a observação inicial registrou 89% de uso de RAM. Após fechar Brave, Rave e outros aplicativos abertos, o uso caiu para 55%. A diferença de 34 pontos percentuais sugere que os aplicativos contribuíam para o consumo naquele momento. Isso não comprova defeito de hardware nem determina, por si só, a causa de eventual lentidão.

A captura enviada comprova os dados de memória visíveis no Gerenciador de Tarefas: 8,0 GB DDR5, 4800 MT/s, 1 de 2 slots usados e 2,3 GB reservados para hardware. A porcentagem de uso na captura não foi tratada como medição em repouso, pois o usuário informou que havia aberto vários programas.
