Informe de Evaluación de Daños — Costa de La Guaira

Terremoto doble de Venezuela · 24 de junio de 2026 (Mw 7,2 + Mw 7,5 — Falla de San Sebastián)

Plataforma: SISMO911 · módulo /daños (Evaluación de Daños — Satélite + IA) **Corte de datos:** 28 de junio de 2026 · **Reportes analizados:** 820 nacionales / 199 en la costa de La Guaira **Método:** lentes de ingeniería estructural, geología/geotecnia y gestión de desastres, **endurecido por una revisión adversarial (red-team) multidisciplinaria** cuyos hallazgos se incorporan en el texto y se documentan en §9.

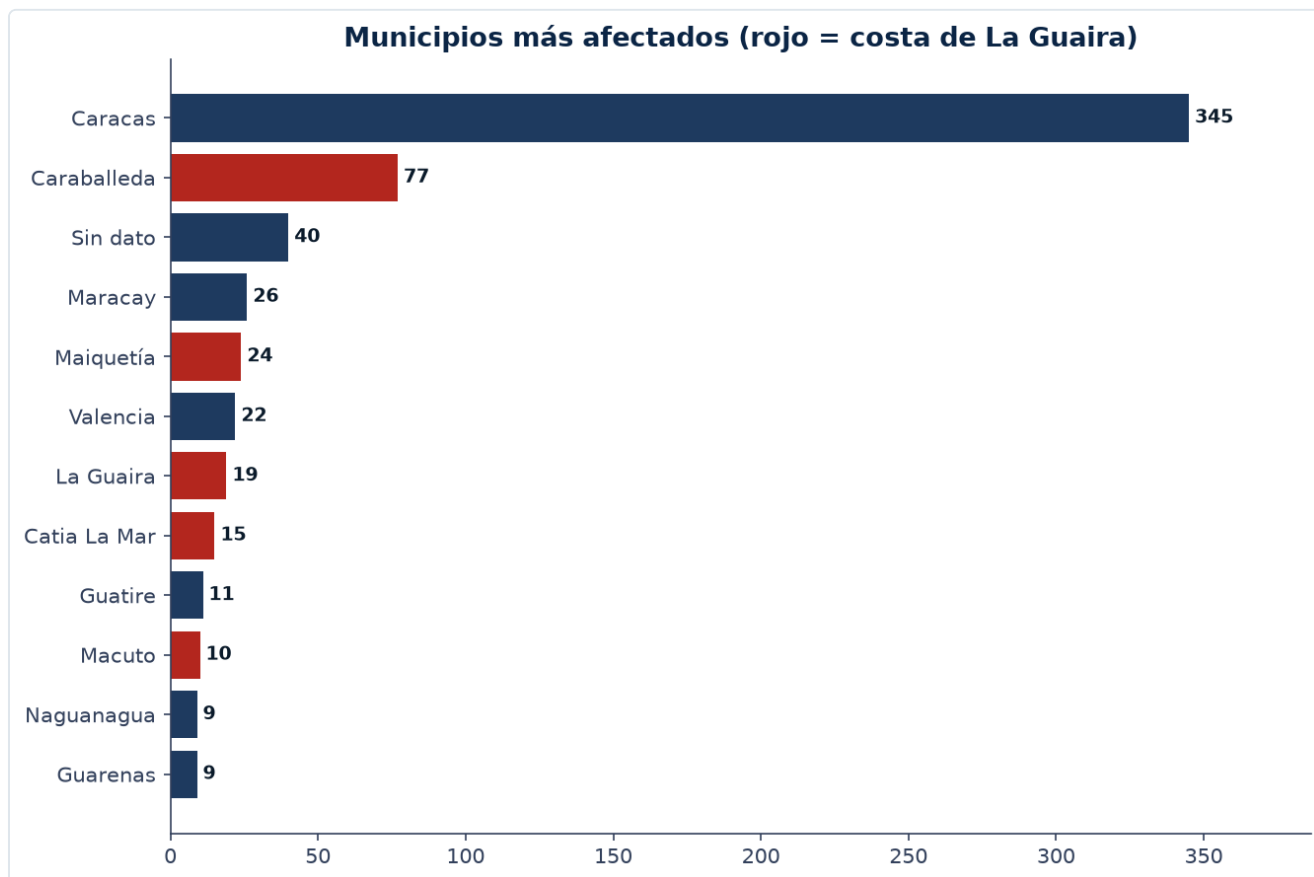
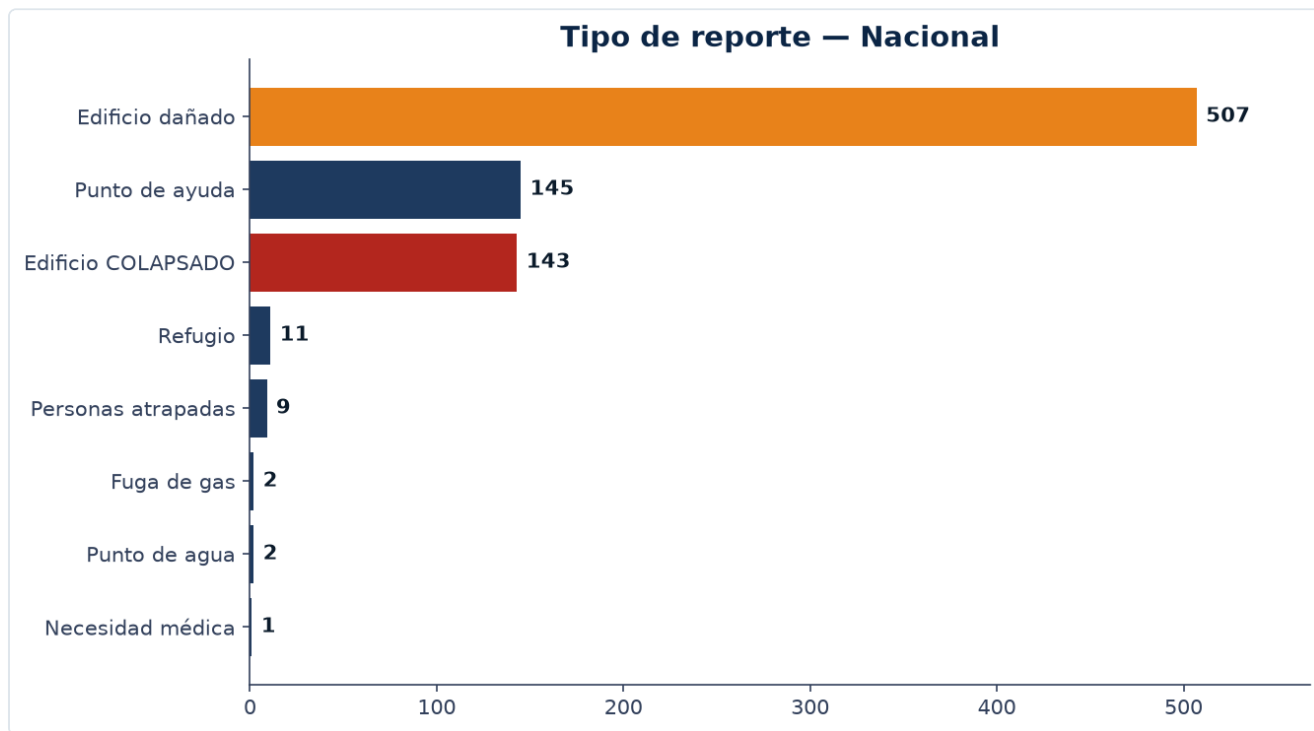
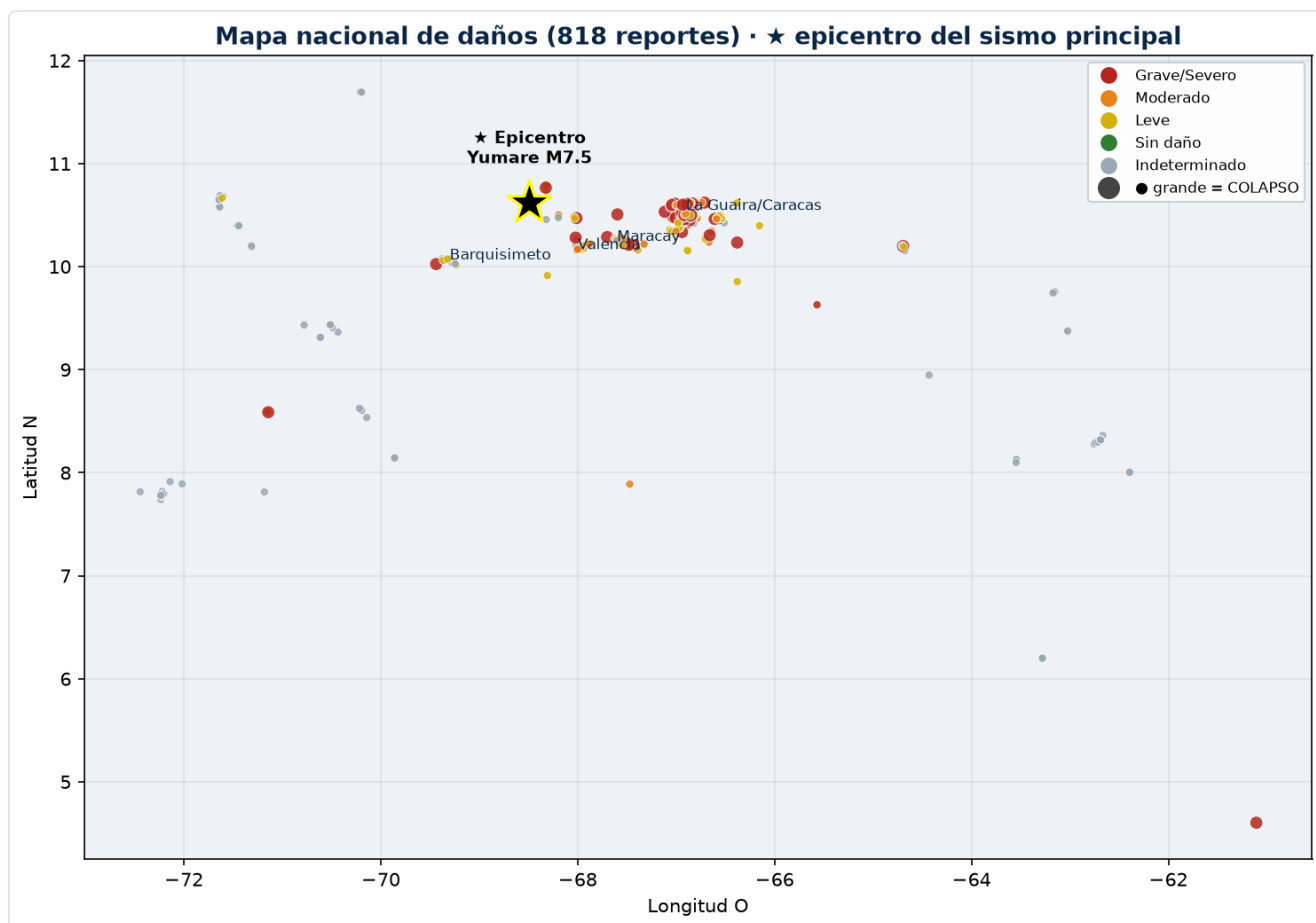
- **820 reportes** sesgados a **Caracas (344)** y la **costa de La Guaira**.
- **Severidad:** 150 ● · 214 ● · 296 ● · 2 ● · 158 sin clasificar.
- **Tipo:** 507 **dañados** · 143 **colapsados** · 145 puntos de ayuda · 11 “refugios” · 9 “personas atrapadas” · 2 agua · 2 fuga de gas · 1 médica.

Lectura honesta: Caracas domina en *volumen* (capital, millones de habitantes, alta conectividad → más reportes); la costa de La Guaira domina en *severidad reportada*. **Ninguna comparación entre zonas es válida sin normalizar por población/parque edificado.** Y el **vacío epicentral** (Yaracuy/Carabobo) implica que el mapa subrepresenta el campo cercano.

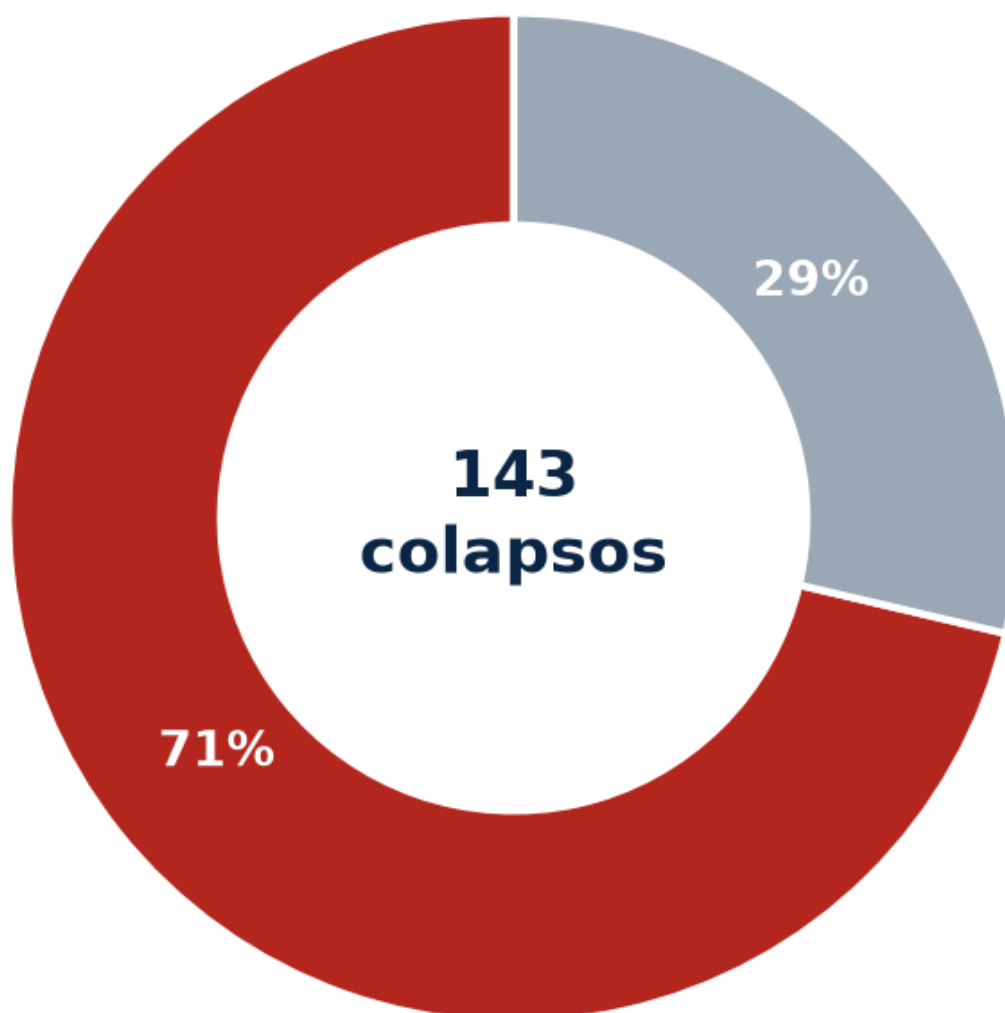
199 reportes · 102 colapsos · 108 rojos — la zona más severa *de lo reportado*.

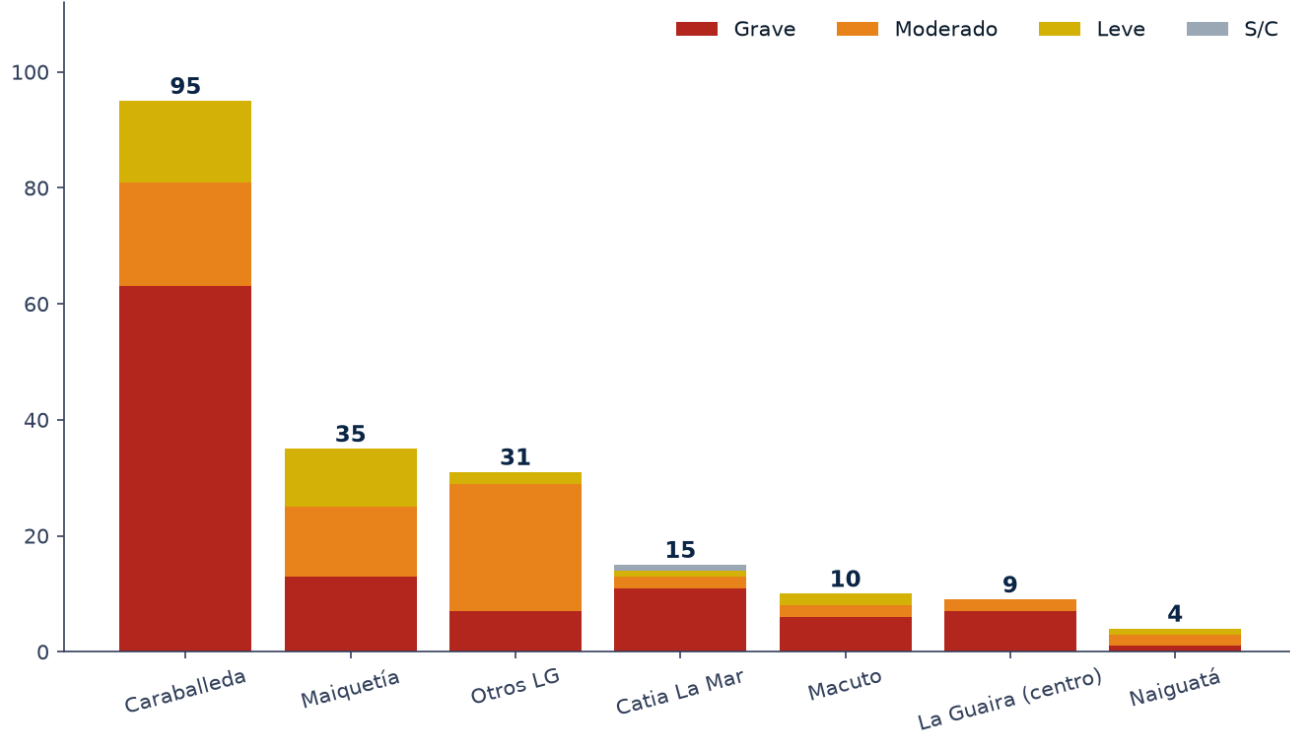
Concentración de COLAPSOS estructurales El 71% del país está en la costa de La Guaira

- Costa de La Guaira (102)
- Resto del país (41)

Dato, en su justa dimensión: la costa de La Guaira aporta ~24% de los reportes pero el **71% de los colapsos reportados**. Es una **bandera de priorización potente**, pero su interpretación como “severidad física probada” requiere (i) normalizar por parque edificado y (ii) descartar que sea artefacto de cobertura/rescate intenso (el puente caído y la operación USAR generan más reportes de colapso). **Conclusión cualitativa robusta: Caraballeda es el foco. Conclusión cuantitativa (“71%”): indicador, no censo.**

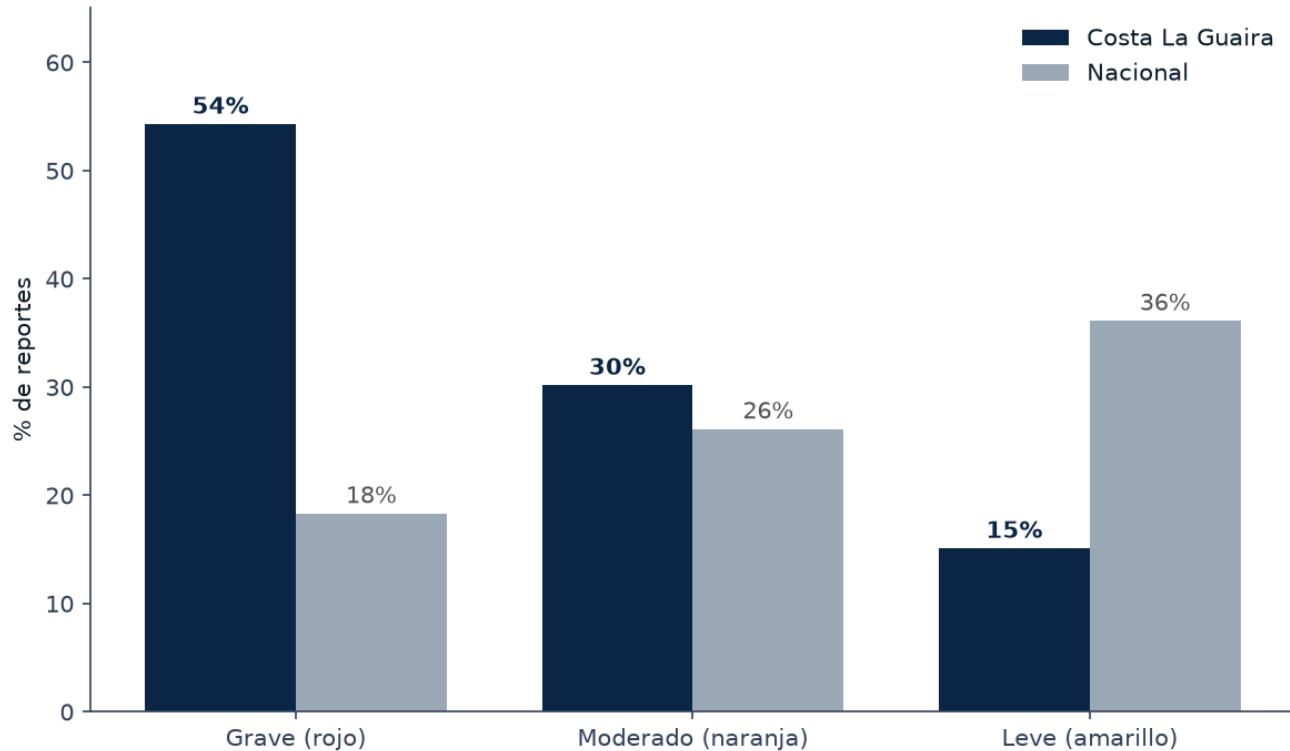
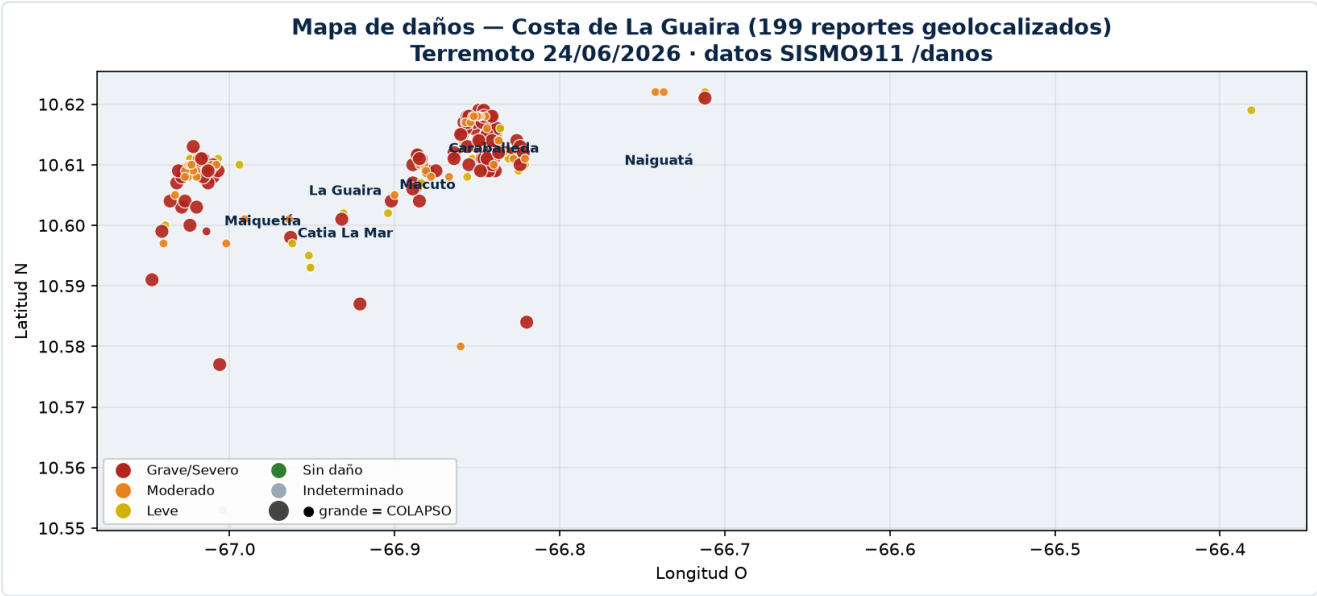
Daños por localidad — Costa de La Guaira (199 reportes)

Perfil de severidad: La Guaira concentra los daños GRAVES

Localidad	Reportes (±indic.)	Lectura
Caraballeda	~95	Foco principal: Los Corales, Tanaguarena, Caribe, El Palmar, Punta Brisas. Aislada tras el colapso del puente.
Maiquetía	~35	Pariata, Playa Grande; crítica por el aeropuerto.
Catia La Mar	~15	Urimare, Playa Verde.
Macuto	~10	Casco costero (zona de colapsos en 1967).
La Guaira (centro)	~9	Puerto y casco histórico.
Naiguatá	~4	Extremo este.
Otros LG	~31	Camurí, Carayaca, Caruao.
