R8-28.　工事中事故等概要　【保全・土木】

工事種別　橋梁補修

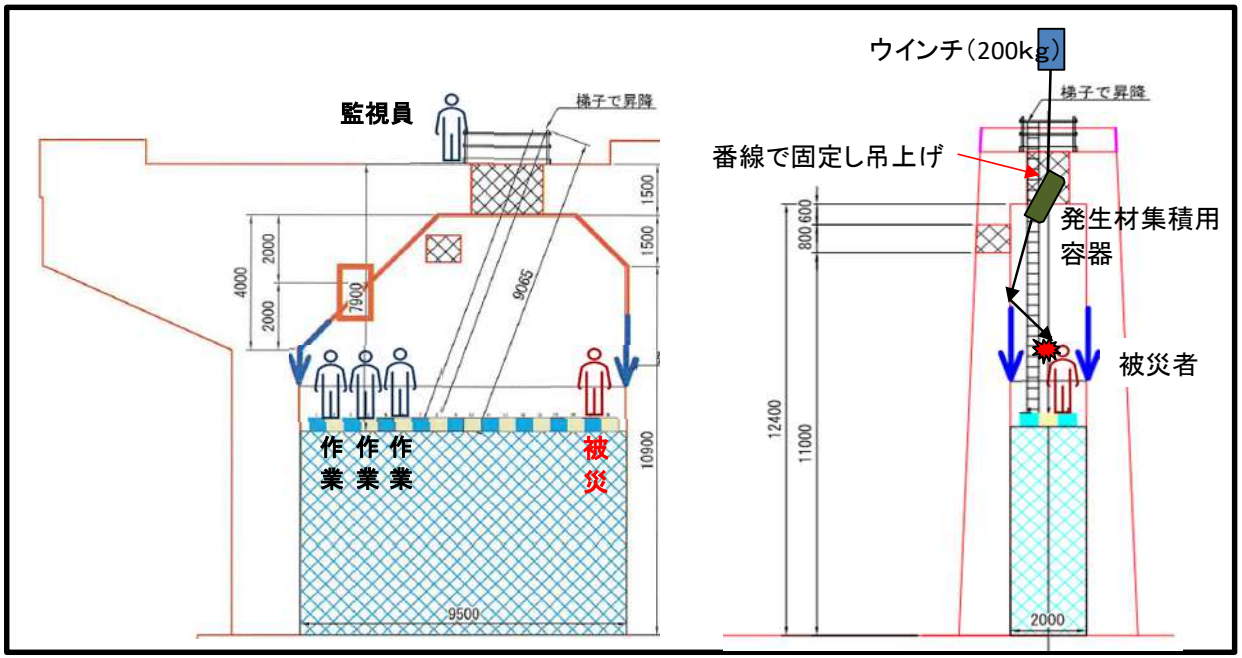
【事故状況図（現場位置図）】

事故状況　橋脚内部型枠撤去終了後、発生材集積用の容器を橋脚天端へ吊り上げる際に、開口部に接触したことで容器が落下し、下にいた作業員の顔に接触したもの。

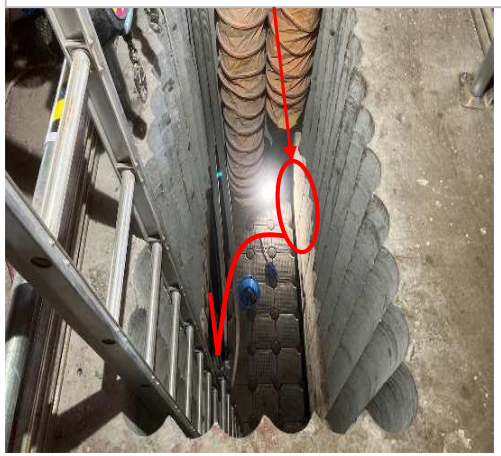
【事故状況写真】

事故原因　①軽量物であるという認識から、本来吊り上げ作業に使用しない番線を使用し作業を行ったこと。
②吊り上げ作業を行う上で、固定が十分でなかったこと。

開口部に容器が接触し、落下。
梯子でバウンドした後に被災者にあたった。
