R8-25.　工事中事故等概要　【保全・施設】

NEXCO

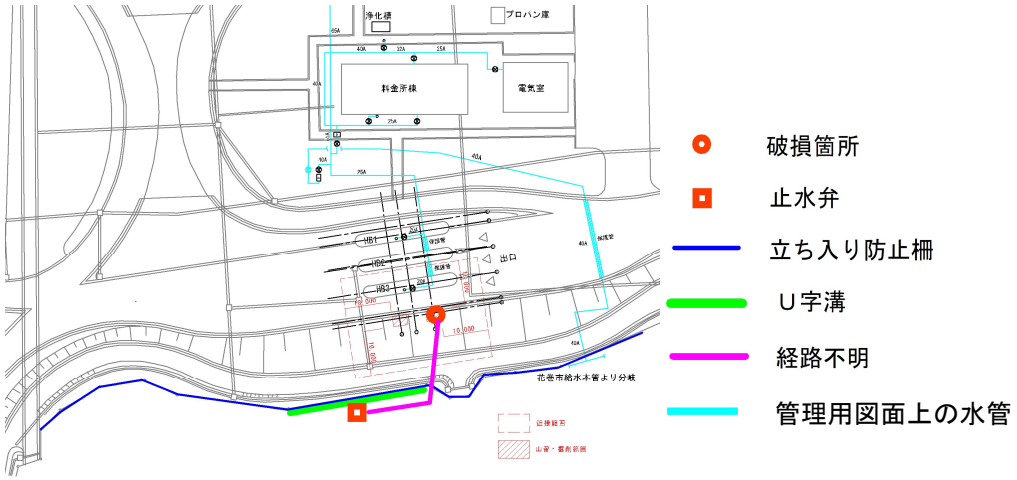
【事故状況写真】

発生日時	令和 8 年 3 月 17 日（火曜日）　9 時 30 分頃　（天候 曇り ）
工事種別	建築
事故状況	トールゲート基礎新設のための掘削作業中、 管理用図面に記載がない給水管を損傷したもの。
被災状況	自治体管理の給水管（鉄管）40A 1本（影響範囲：料金所のみ断水）
事故原因	調査中
