泛源股份有限公司
PANTECH INTERNATIONAL
進料檢驗報告

NO.:Q26040704

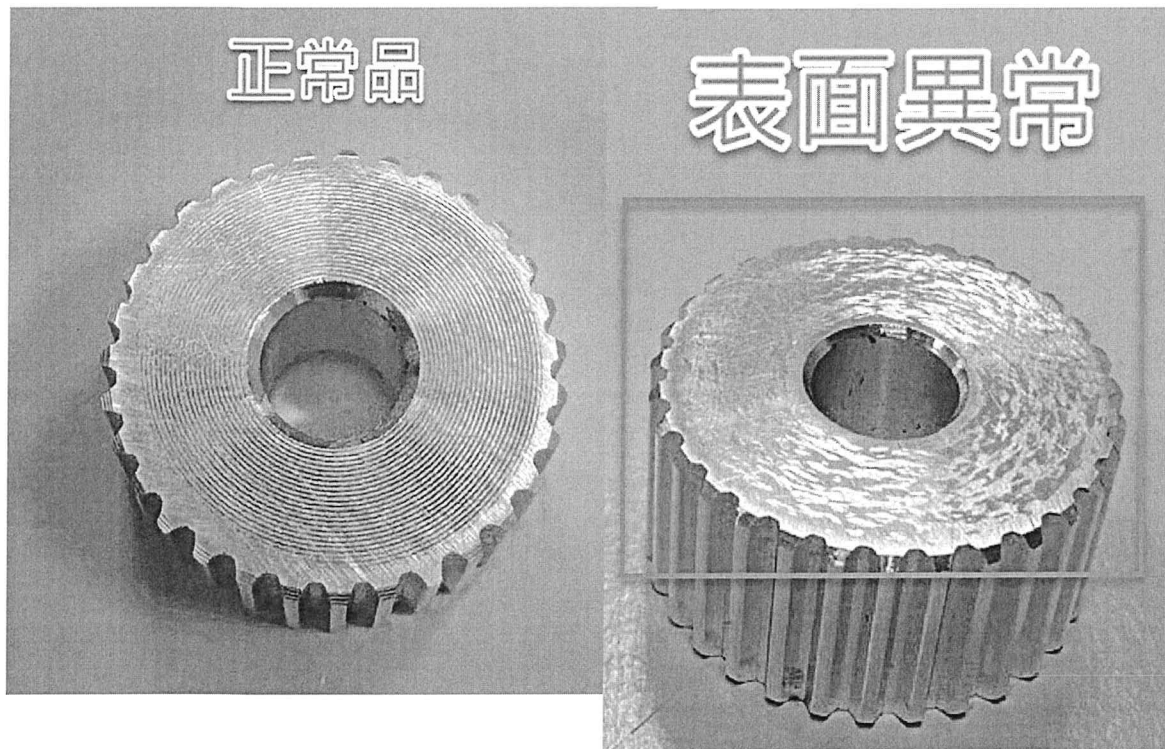
OK	OK	OK	OK	OK	OK	OK	OK	OK	OK		
			OK	OK	--									
	加抽外觀		OK	OK	OK	OK	OK	OK	OK	OK	OK	OK	T12	OK
			OK	OK	OK	OK	OK	OK	OK	OK	OK	OK		
			OK	OK	OK	OK	OK	OK	OK	OK	OK	OK		
			OK	OK	--									
檢驗水準:														
☒ MIL-STD-105E 表 AQL S-4, 0.25% ☐ ☐ ☐														
☐ 全檢. ☒ 小量抽檢: ☐ 5, ☒ 10, ☐ 30, ☐ 其他 _____ pcs														
: ☒ 32 PCS 不良數: 0 PCS 不良率: 0 %														
檢驗數: ☐ PCS 不良數: _____ PCS 不良率: _____ %														
: ☐ PCS 不良數: _____ PCS 不良率: _____ %														
			T1	游標卡尺	T2	分厘卡	T3	厚薄規	T4	檢具				
			T5	塞規	T6	高度規	T7	表面粗糙儀	T8	硬度計				
			T9	2.5 次元	T10	投影機	T11	影像量測儀	T12	其他				
			判定: ☒ 合格. ☐ 特採. ☐ 拒收.											
備註: 檢驗時間: 11:10~14:00 共 110 分。 H 項此為自主加驗, AQL 已解除列管。			IOC反應表面有異跡現象, 56 例: 8/54P, 已通知允泰改善 TKS, 樣品在 8/56 允泰回覆內容如附件。

@May wu 吳小姐, 我司在進料檢驗時, 發現車削面異常, 異常比...

關於 93XXBB1 皮帶齒輪，
外觀異常，昨日廠內了解原因分析，我
司在處理滾齒毛邊製程過程中，使用
1000番砂紙手工清除毛邊，會呈現正常
品磨痕，
了解外觀不良廠內使用到250番砂清除
毛邊，導致平面磨痕過粗。

改善方式：加工製程表單追加使用1000
番砂紙清除毛邊，

清除毛邊製程中，
品管抽驗檢查比例增加，
