泛源股份有限公司
進料檢驗/製程檢驗異常 5C 報告

文件編號：VQE-2025-008

料 號	93XXBR1	品 名	ZP93/97 右殼		
供應商	宥星	進料數	1056	日 期	2025/11/20
檢驗數	45	不良數	19	不良率	35%

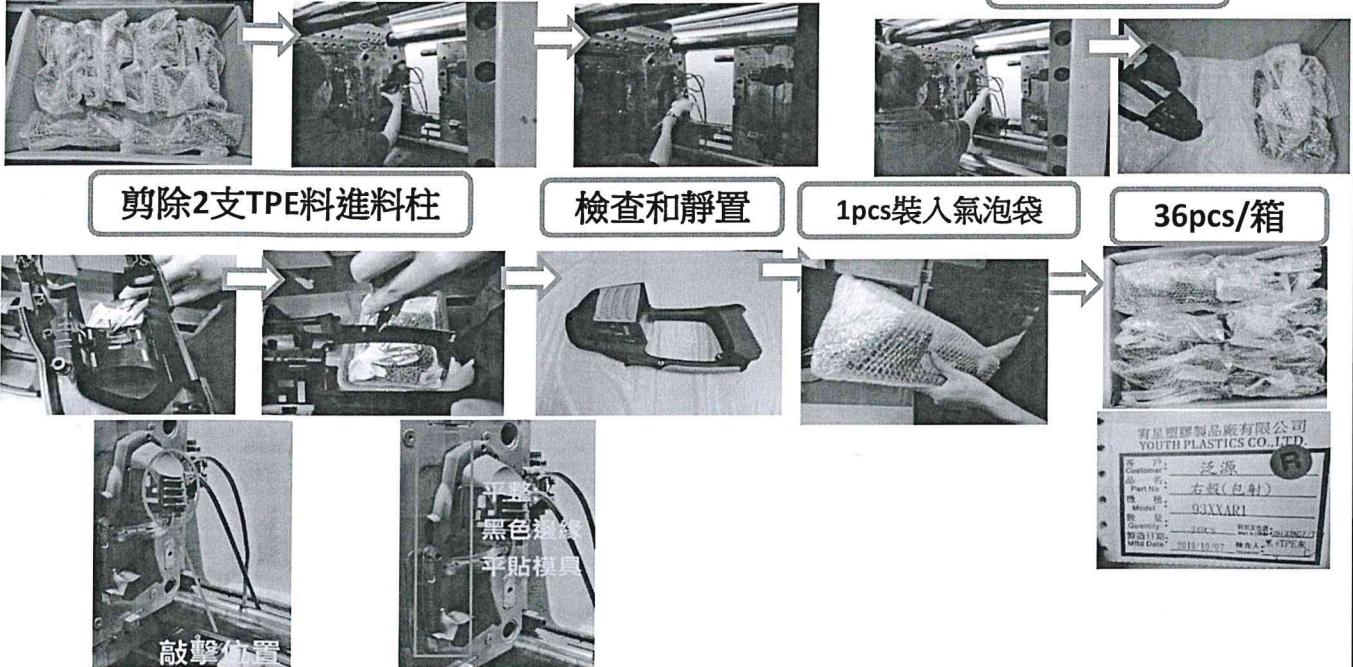
外觀 TPE 壓傷 多處位置

產品冷卻時間太短, 造成外觀壓傷

1. 11/27客戶庫存重工完成
2. 12/1 重工廠內庫存, 預計12/3完成

1. 修改SOP, 增加產品靜置1分鐘, 避免產品冷卻時間太短, 造成外觀壓傷 *OK*
2. 修改包裝方式由24PCS(1層6PCS平放, 一箱4層)改為36PCS(1層12PCS立放, 一箱3層), 避免因為產品堆疊造成外觀壓傷 *OK*
