03250_H421_Bodesce_Sava_Bohinjka - Hrošč #1396 Izpad prenosa podatkov s postaje 03250 H421 Bodesce Sava Bohinjka

2018-08-13 14:00 - Marko Mlakar

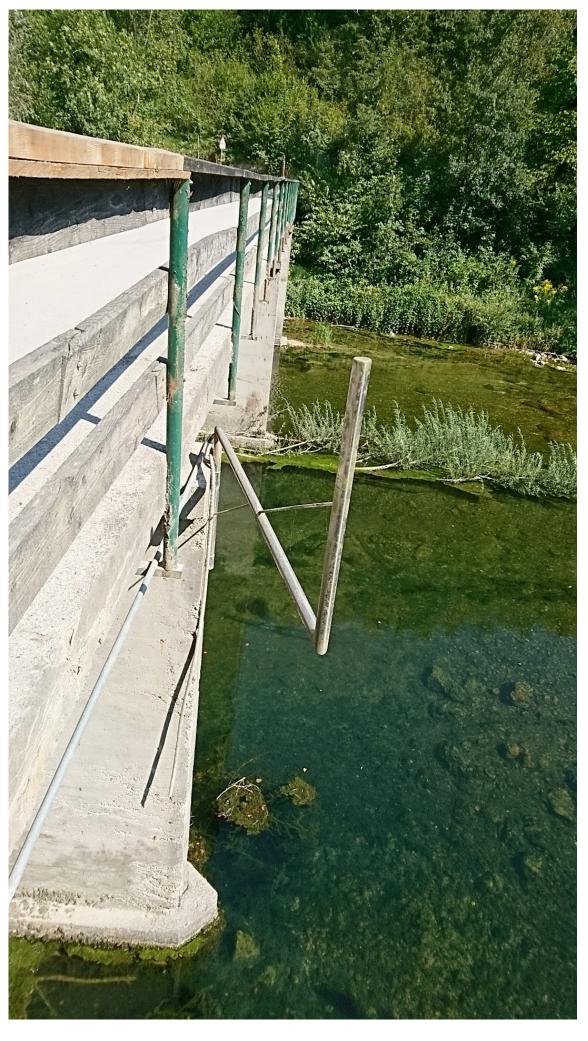
Na postaji so ukradli akumulator in solarni panel.

Vgradil nov akumulator in poslikal trenutno situacijo.

Potrebno vgraditi nov solarni panel in zamenjati mehanizem ključavnice, ker je skrivljen.

Naši vzdrževalci so namestili nov solarni panel in akumulator. Postaja od danes 4.9. deluje normalno.
