Inspection Reports

whizzcheck
THE ONLY CAR INSPECTOR

Vehicle Number (गाड़ी नंबर) **MH04KD2255**

Make, Model, Variant (कंपनी, मॉडल, वेरिएंट) **Maruti breza**

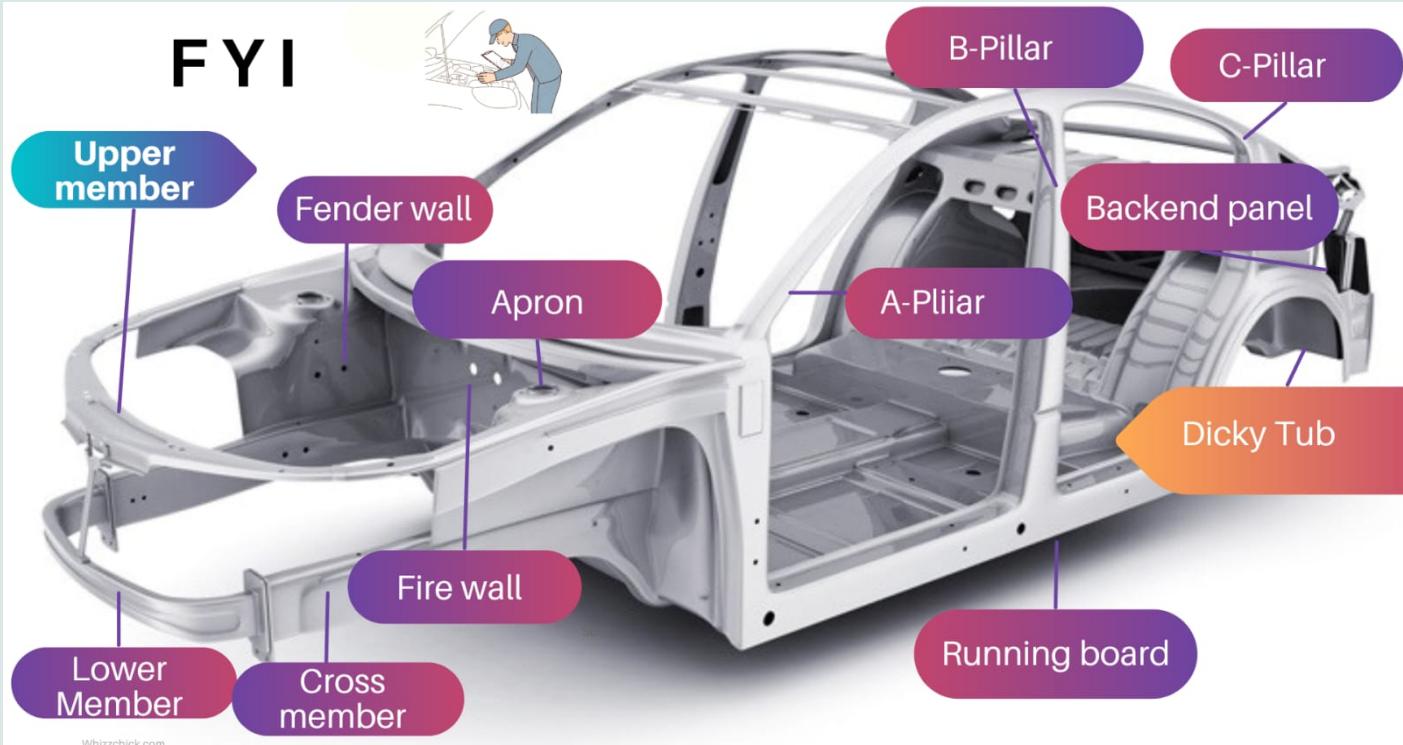
LHS Fender Wall (बाईं तरफ फेंडर वॉल)

Is repaired (ACCIDENTAL IMPACT/ Frame Replaced) (मरम्मत की गई है (दुर्घटना प्रभाव/फ्रेम बदला गया))
