<u>תעודת כיול</u>

אתר דלתון 2208370/6

זיהוי הפריט המכויל: **תגור**

BINDER תוצרת:

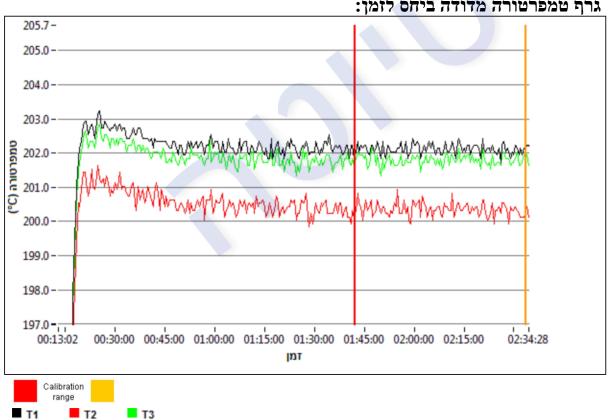
גרף טמפרטורה מדודה ביחס לזמן:

זמן כיול	תיקון תצוגה	תיקון בקר	תצוגה	** ממוצע	ערך מכוון
	[°C]	[°C]	[°C]	[°C]	[°C]
00:51:23	1.3	-1.3	200.0	201.3	200.0

ממוצע	ערך מקסימום	ערך מינימום	רגש
[°C]	[°C]	[°C]	
202.1	202.4	201.7	T1
200.4	200.9	199.9	T2
201.7	202.1	201.3	Т3
1.7	2.5		Max - Min

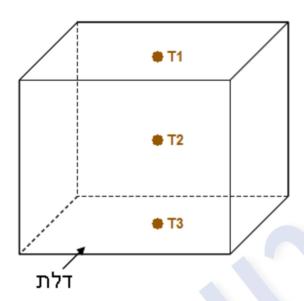
מיקום רגשים בתא:

נבדק ע"י הצבת רגשי TC בחלל התא, ראה שרטוט מצורף. תיאור תהליך הכיול:
