Symptôme : Porte du four de droite ne ferme pas correctement, voir photo en exemple.

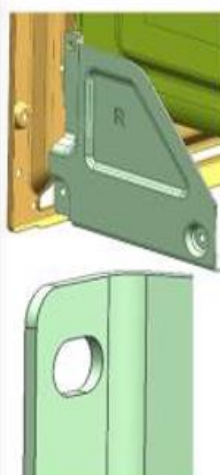
Diagnostic : Un mauvais maintien sur le moufle du support charnière est la cause de ce symptôme.

Solution : Les supports charnières de droite et de gauche sont modifiés et leur remplacement est à effectuer.

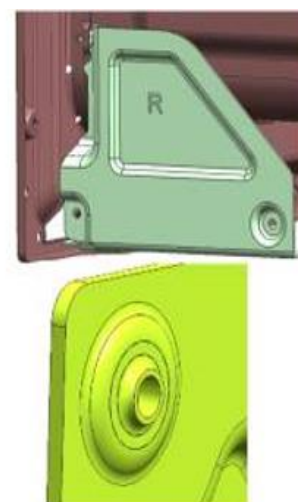
Avant

Après

Référence support droit : **415300032**

Référence support gauche : **415300033**
