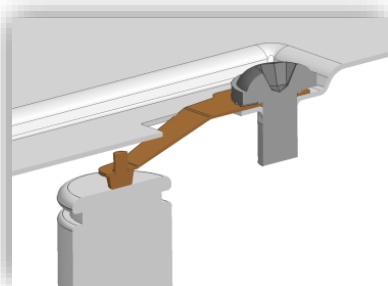
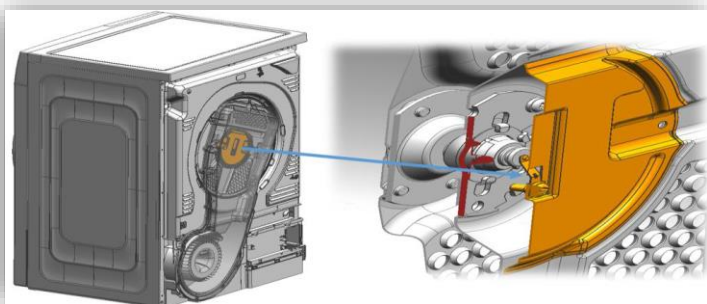
Quelques cycles après la mise en service de l'appareil, le tambour émet un sifflement en continu lorsqu'il tourne.

Selon le code produit et le numéro de série de l'appareil, voir tableau ci-dessous, l'appareil sera équipé d'une lamelle de contact au niveau de l'axe de rotation du tambour à l'arrière de celui. Cette dernière est à l'origine de ce sifflement (voir photo).

Si le numéro de série de l'appareil est dans la plage indiquée dans le tableau, retirer la lamelle. Les performances et les caractéristiques de sécurité de l'appareil ne seront pas affectées.
