Symptôme : L'appareil démarre, émet un bip sans arrêt et voyant filtre clignote (photo 1).

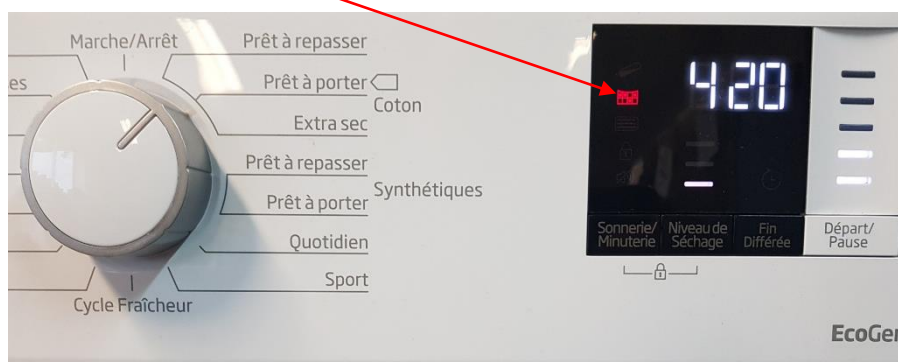
Photo 1 : Voyant filtre clignote.

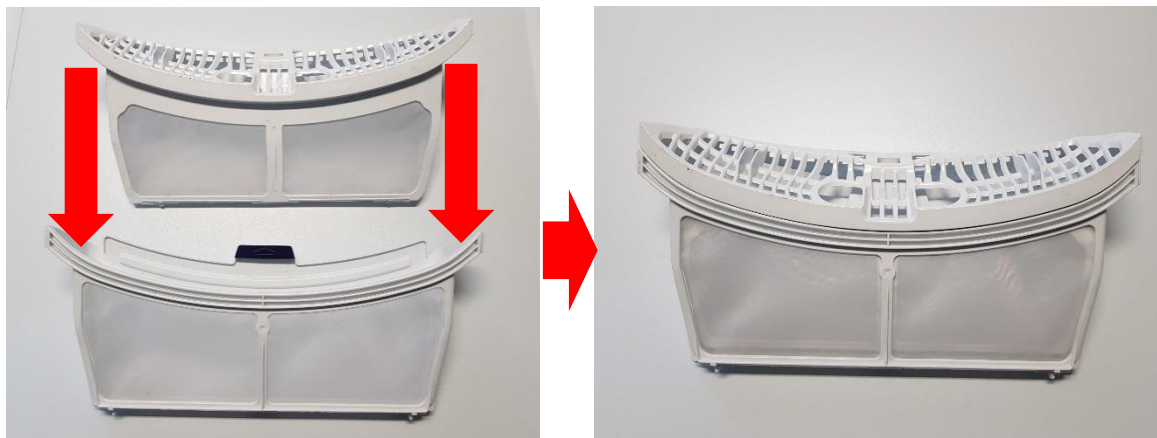
Diagnostic : La gamme de sèche-linge évolue avec un double filtre dans la porte (photo 4). Ce double filtre est équipé d'un aimant (photo 5) en contact avec un ILS fixé sur le châssis plastique de l'appareil, derrière la façade (photos 7,8 et 9).

Photo 2 et 3 : Bon positionnement du double filtre.

Photo 4 : Nouveau double filtre.

Photo 5, 6 : Aimant.

Photos 7,8 et 9 : ILS de détection de filtre.

Solution : Vérifier le bon positionnement des 2 filtres, vérifier la présence de l'aimant dans le 2nd filtre (photos 5 et 6), vérifier le contact ILS.

Pour contrôler l'ILS avec un multimètre, à partir du module, mesurer la continuité entre les fils gris et blanc : sans l'aimant = infini, avec l'aimant 0,1 Ohm.
