## 지게차에 끼임

## **깨** 재해개요

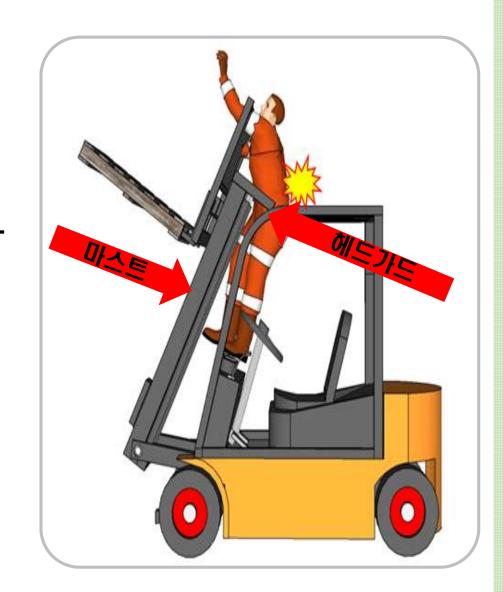
- · 2024. 05. 00.(수) 10:04분경
- · 부산시 소재 000 작업장 내에서
- 지게차로 올려진 팔레트 위에서 열풍기 수리
  작업 후 지게차 조정석에 발을 딛고 지상으로
  내려오던 중
- 지게차의 틸팅 레버가 눌리면서 마스트가
  운전석 방향으로 기울어 마스트와 헤드가드
  사이에 끼여 사망함

- 1 지게차의 주용도 외 사용
  - 화물의 적재, 하역 등에 사용되는 지게차와 팔레트를 안전조치(탑승 하차 통로, 추락방지 조치 등) 없이 고소작업 발판 용도로 사용함
- 2 지게차 운전위치 이탈 시 조치 미흡
  - 운전자가 지게차의 시동이 켜진 상태로 운전석을 이탈하여 지게차 조
    작레버의 오조작이 발생함

- 1 지게차의 주용도 외 사용 금지
  - 사업주는 지게차를 적재, 하역 등 주된 용도에만 사용하도록 관리감독 철저
- 2 지게차 운전위치 이탈 시 조치 철저
  - 지게차 운전자가 운전위치 이탈 시 포크는 가장 낮은 위치에 두고 브레이크를 거는
    등 기계의 갑작스러운 작동을 방지하기 위한 조치 실시
  - 시동키를 운전대에서 분리시키거나 운전석에 잠금장치를 하는 등 운전자가 아닌 사람이 운전하지 못하도록 조치 실시
