# 중대 사망사고 사례

#### 주요사고(2)

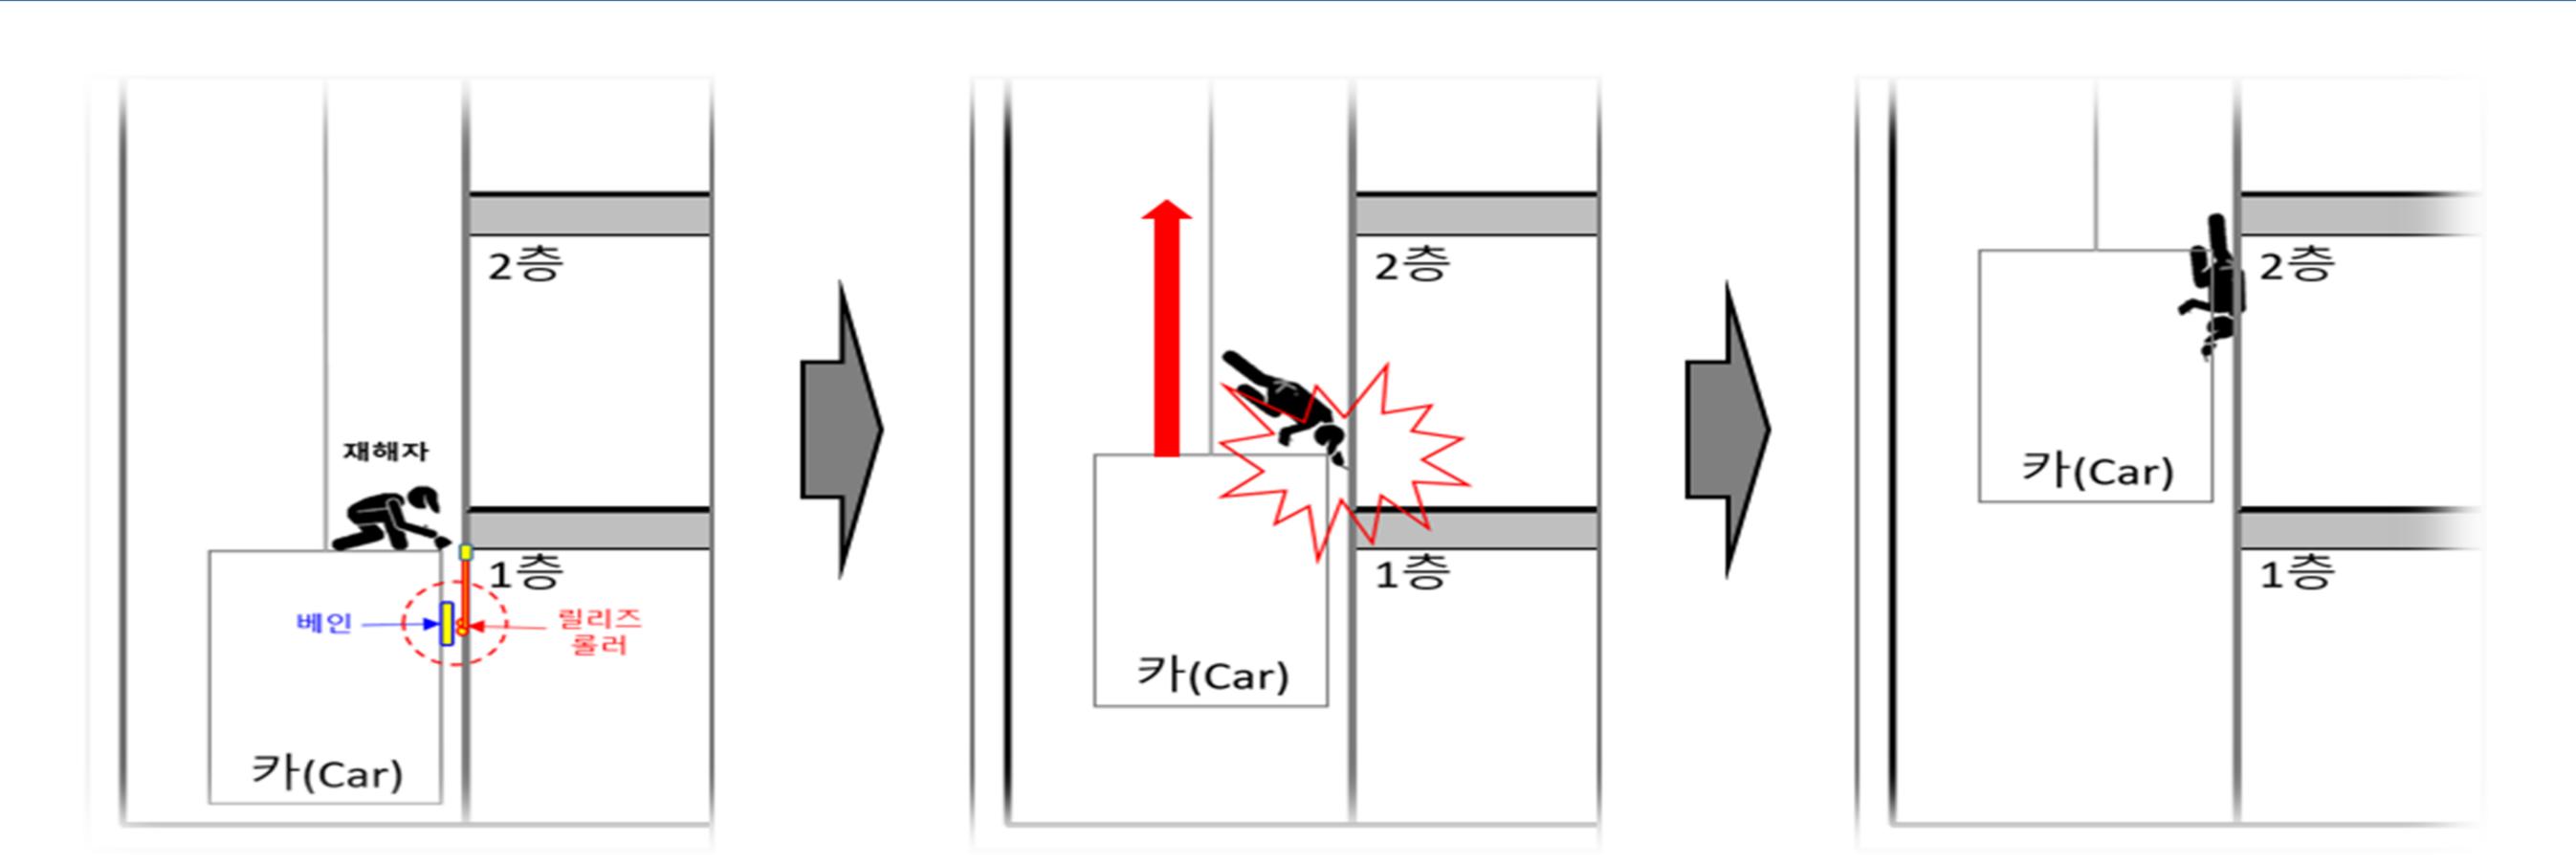
'22.01.17.(월) 미군부대 기숙사에서 승강기 유지보수를 위해 작업자가 2층 승강장에서 카 상부로 진입하여 1층 승강장 도어 인터록 부품점검 중 호출 신호를 받은 카가 상층으로 움직이면서 작업자가 카와 승강로 내부 벽 사이에 끼여 사망

- 점검·수리 등 유지보수 작업 시 해당설비 전원차단 후 작업
- 운반구 불시 낙하방지 위한 안전블록 등 운반구 고정장치 설치
- 작업지휘자 배치
- 해당구역 관계자 외 출입금지 경고표지 게시 후 작업에 투입

- 운행경로 근접작업 경우 운행 경로상 근로자 유무 사전 확인
- 신호에 따라 운행할 수 있도록 신호수 및 전담 운전원 배치
