Onderhoudsverslag / Rapport d’entretien

Werkorder / Ordre de travail	WO-TEST155038
Datum / Date	18/10/2026 15:51
Dossiers	2 (D-OK1 | D-REM2)
Techniekers / Techniciens	Joachim Lust (JL)
Ondertekenaar / Signataire	Jan Peeters (klant)

Dossier D-REM2

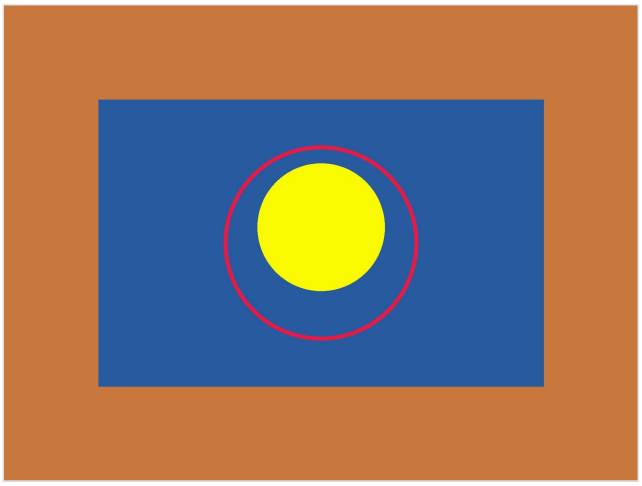
WO-TEST155038_D-REM2_1.jpg

NL: Kras op het deurblad en de klink hangt los.

FR: Il y a une rayure sur le vantail de la porte et la poignée est desserrée.

NL: Kras rechtsonder op het deurblad.

FR: Il y a une rayure en bas à droite du vantail de porte.

NL: Revisit voor herstelling is aangevraagd.

FR: Un revisit pour réparation a été demandé.
