Fehlerursachenanalyse

Befund Musterbetrieb Galvanik · Fehlerbild A an einer Linie

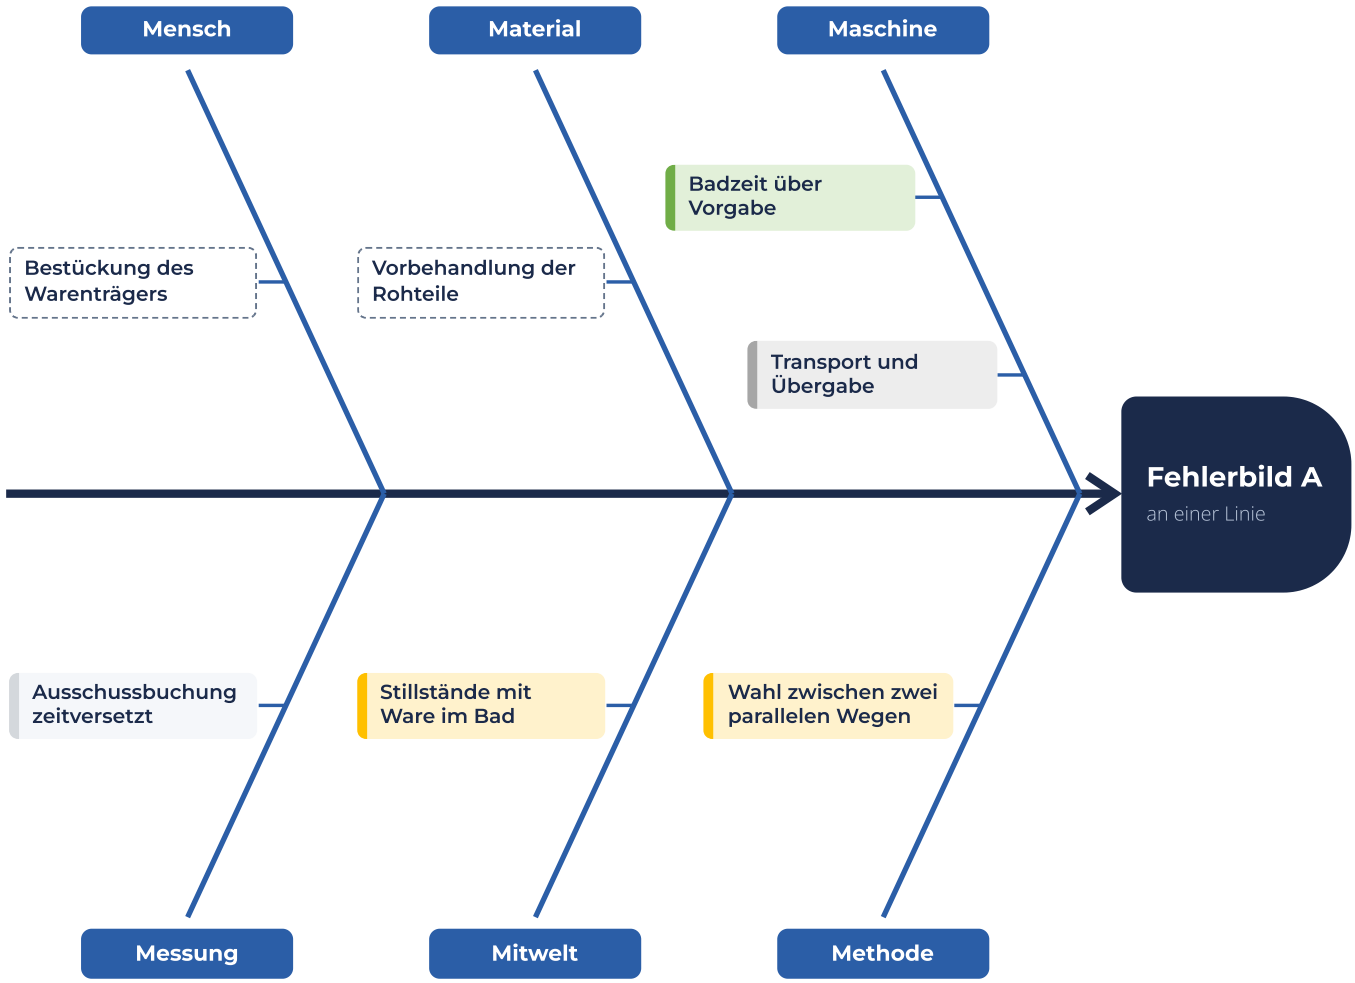
URSACHE-WIRKUNGS-DIAGRAMM — nach Ishikawa, mit dem Stand der Prüfung

Sechs Ursachenfelder, an jedem Ast die Merkmale, die für Fehlerbild A in Frage kommen. Die Farbe zeigt, was die vorhandenen Daten dazu sagen.

Die zeitversetzte Ausschussbuchung ist keine Ursache, sondern eine Frage der Messung: zugeordnet wird deshalb über die Anlagenzeit, nicht über das Buchungsdatum.

MERKMAL	BEFUND	EINORDNUNG
1 **Badzeit über Vorgabe**	Selten — unter 1 % der Tauchvorgänge —, dann aber rund **doppelter Ausschuss**. Gleiches Bild in drei Zählweisen: je Tauchvorgang, je Warenträger, je Auftrag.	Spur: Zusammenhang, noch keine Ursache
2 **Transport und Übergabe zwischen zwei Bädern**	Zwölf Merkmale geprüft, keines auffällig. Ein Effekt dieser Größe wäre sichtbar gewesen.	Als Ursache ausgeschlossen
3 **Zwei parallele Wege durch denselben Anlagenbereich**	Der Anteil je Weg schwankt von Monat zu Monat deutlich.	Offen: nächster Prüfschritt
4 **Stillstände mit Ware im Bad**	Einige Hundert Tauchvorgänge dauerten länger als zwei Stunden.	Prüfen: Teil der Spur 1?

1. **Überschreitungen der Badzeit an der Linie nachvollziehen**
   Wann sie auftreten und welche Aufträge betroffen sind.
2. **Stillstände mit Ware im Bad gegen den Ausschuss legen**
   Klärt, ob sie zur Spur der Badzeit gehören.
3. **Die zwei Wege getrennt auswerten**
   Der offene Prüfschritt — je Weg für sich.
4. **Den Steuerungshersteller nach den Diagnosecodes fragen**
   Ihre Bedeutung kennt nur er; danach lassen sie sich mit auswerten.
