예상 견적 리포트

리포트 번호 R-20260924-0003 · 생성 2026-09-24 00:56

차량	현대 아반떼	연식	2022년
차급	Mid-size	사고 접수	2026-09-24 00:55

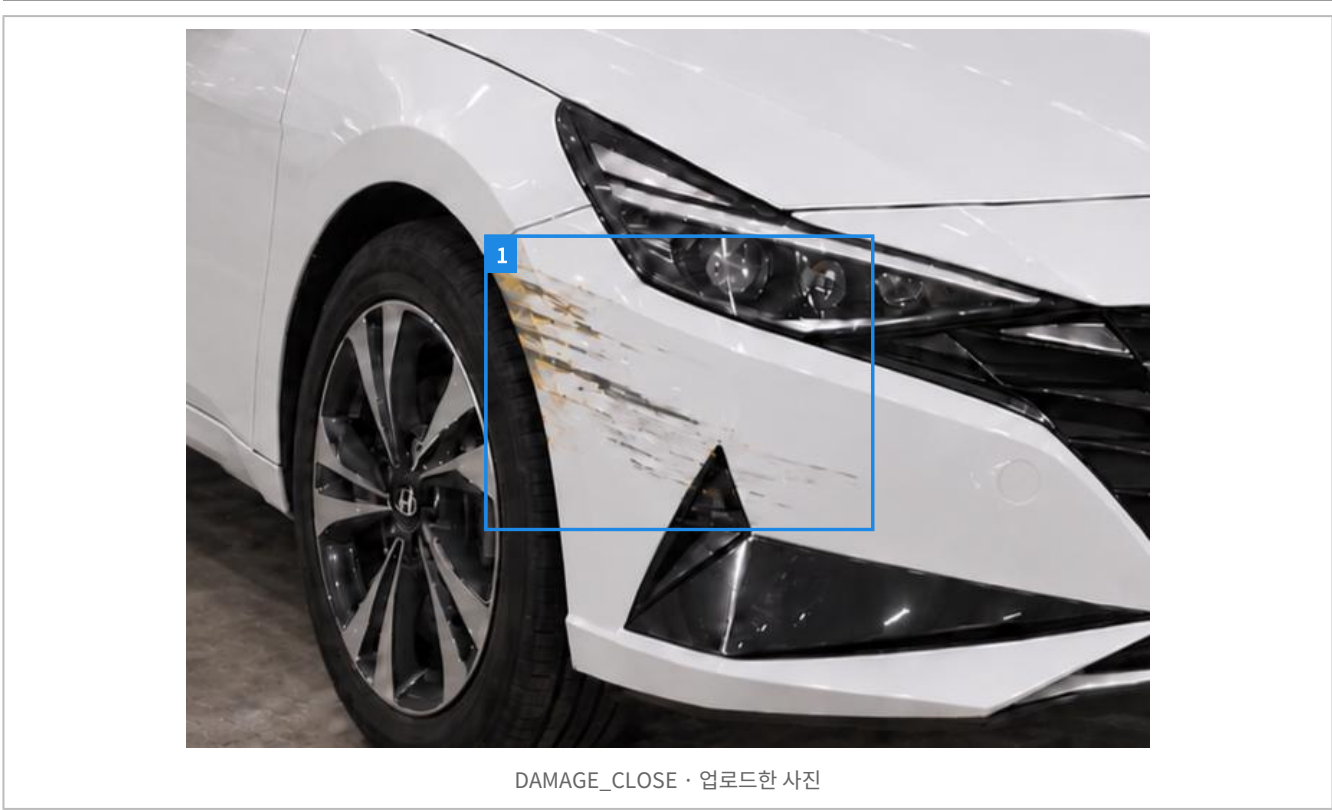
파손 사진

파란 사각형은 AI가 인식한 손상 부위이고, 번호는 아래 예상 수리비 표의 순번과 같습니다.

부위	수리 방식	부품	공임	도장	중앙값	참조 사례
1. 앞 범퍼	도장	45,150	107,560	38,450	207,630원	26건

앞 범퍼 손상을 도장으로 수리하는 경우를 기준으로 잡은 예상 견적입니다. 비슷한 사례를 바탕으로 한 추정치이므로, 수리 전 비교·상담용 기준으로 활용해 보세요.

- 실물 손상 범위가 도장만으로 가능한지 확인하세요.
- 색상 차이 여부와 도장 범위를 미리 확인하세요.
- 접수 전 차량 상태 사진을 남겨 두세요.
