SEYYANEN MOTOR EKSPERTİZ ANALİZİ

MARKA:	BILINMIYOR	MOTOR:	(Varsayılan Dizel)
ARAC TIPI:	TURBO	TEST RAKIM:	Bilinmiyor
MODEL:	---	VIN:	W0LTS311

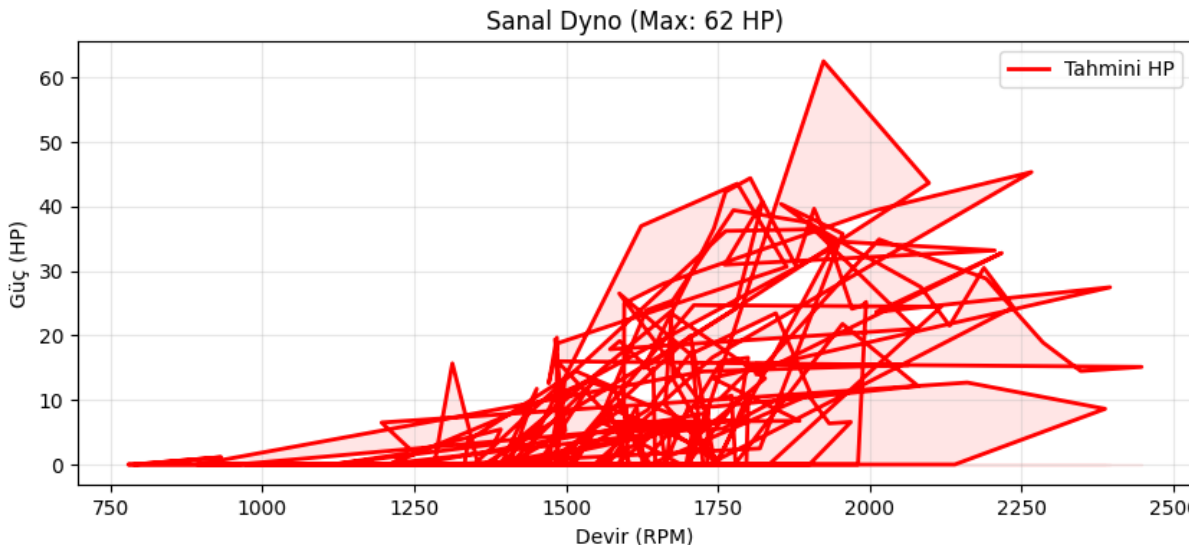
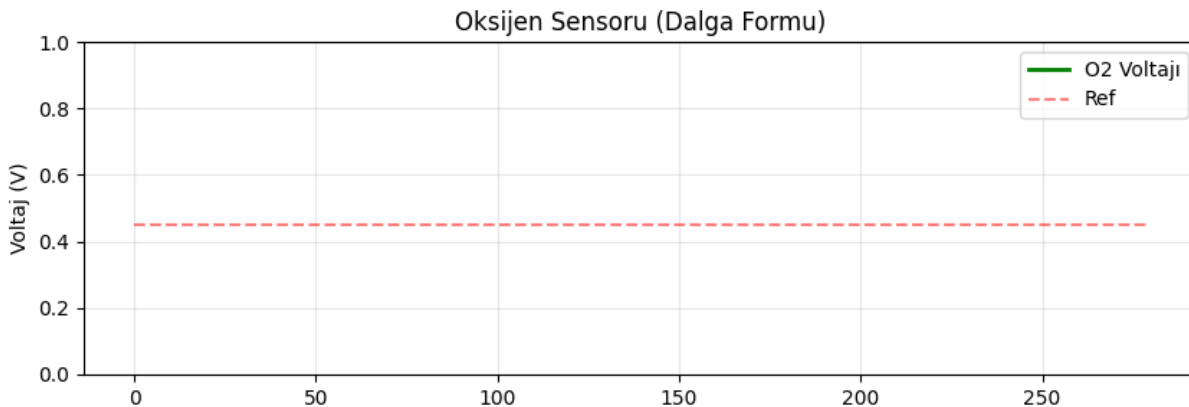
Araç genel olarak sağlıklı durumda. Düzenli bakımlarla uzun süre kullanılabilir.
