SEYYANEN MOTOR EKSPERTİZ ANALİZİ

MARKA:	BILINMIYOR	MOTOR:	---
ARAC TIPI:	GASOLINE	TEST RAKIM:	Bilinmiyor
MODEL:	---	VIN:	BILINMIYOR

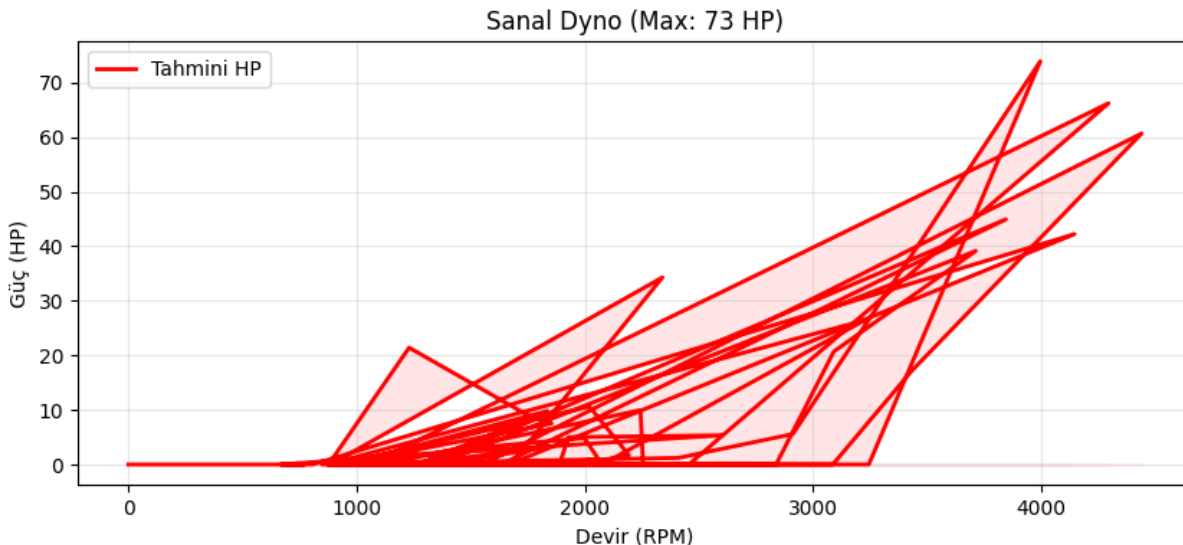
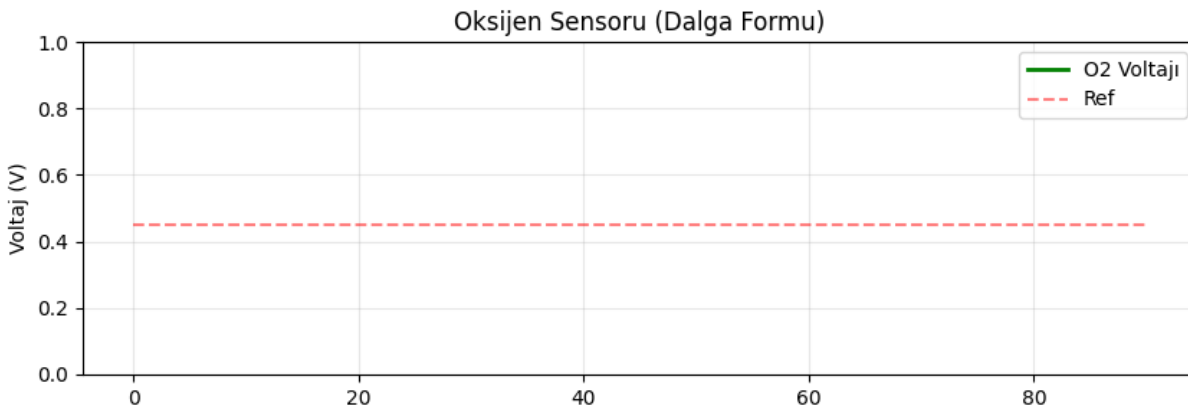
Araç genel olarak sağlıklı durumda. Düzenli bakımlarla uzun süre kullanılabilir.
