SEYYANEN MOTOR EKSPERTİZ ANALİZİ

MARKA:	BILINMIYOR	MOTOR:	---
ARAC TIPI:	TURBO	TEST RAKIM:	Bilinmiyor
MODEL:	---	VIN:	W0L000I000

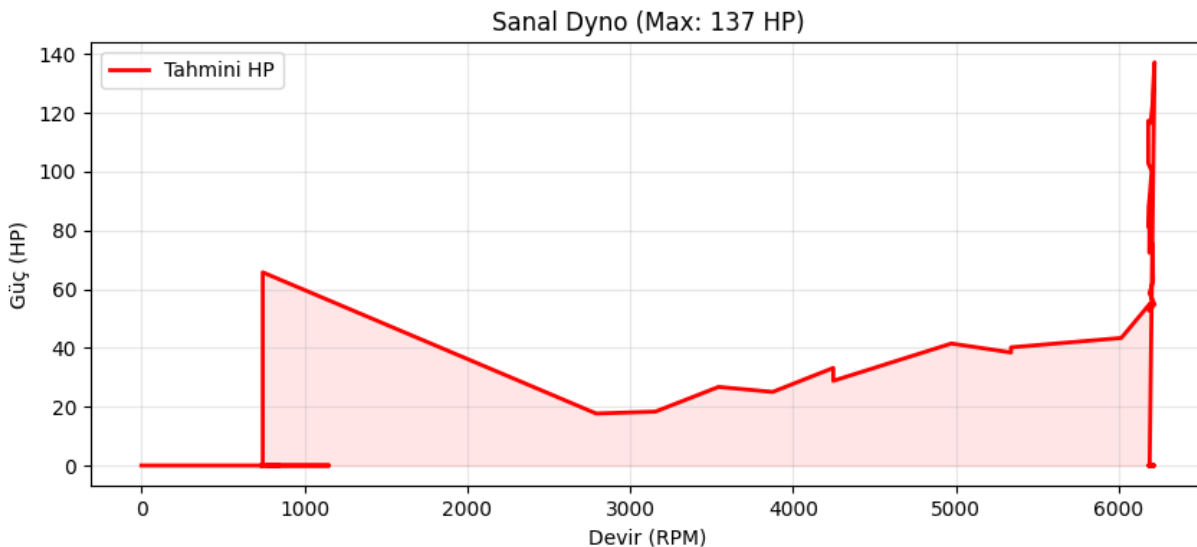
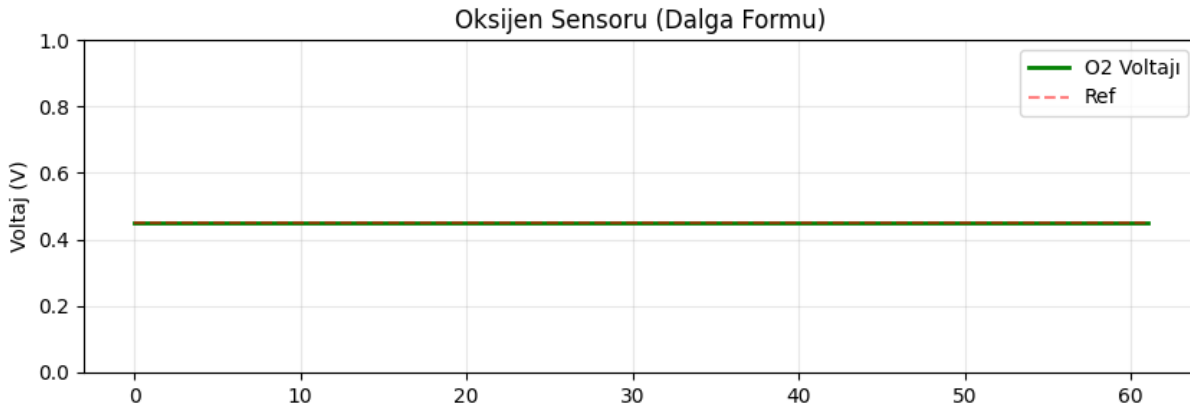
Arac genel olarak sağlıklı durumda. Düzenli bakımlarla uzun süre kullanılabilir.
