投入コンベアを停止させずにローラー部の掃除を行っていたところ、右腕から胸のあたりまでを巻き込まれた

No.101407

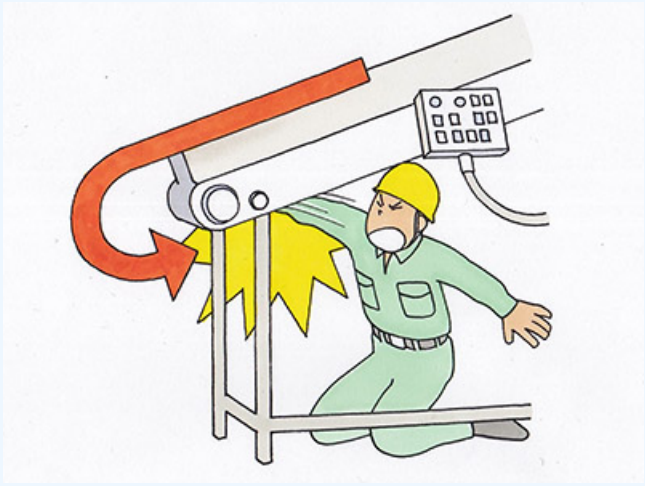
被災者は、単独で、破砕機の投入コンベアのリターンローラー部に付着した石膏粉を、ワイヤブラシを用いて擦り落として除去する際、投入コンベアを停止させずに作業したため、リターンローラー部とコンベアベルトの間に、ワイヤブラシごと右腕から胸のあたりまでを巻き込まれたもの。

1　投入コンベアのリターンローラー部に、覆い、囲い、あるいは巻き込み防止ブロック等が設けられていなかったこと。
2　投入コンベアのリターンローラー部を掃除する際、当該コンベアの運転を停止しなかったこと。
3　投入コンベアのリターンローラー部を掃除する際、リターンローラー部に巻き込まれるおそれがあるにもかかわらず、皮手袋を着用したこと。
4　事業場における「安全に係るルール（安全5項目：回転部には近づかない、点検補修時には電源ロックを行う、補修時は3人以上で作業を行う、報・連・相の徹底等）」が定められているが、それが順守される体制（補修時は3人以上で行うとされているが、誰が補修作業に加わるのか明確になっていないこと等）となっていなかったこと。

1　回転部に巻き込まれるおそれが想定される箇所には、覆い、囲い、あるいは巻き込み防止ブロック等を設けること。
2　機械の掃除等の作業を行う際、作業者に危険を及ぼすおそれがある場合は、機械の運転を停止させ、電源ロックを励行すること。
3　投入コンベアのリターンローラーを、石膏粉が付着しないものに替える等、危険作業の除去低減対策を講じること。
4　設計時、設備導入時等に、導入設備における作業（非定常作業を含む）に係るリスクアセスメントを実施し、潜在的危険有害性を把握し、その除去低減対策を講じること。
5　回転部に巻き込まれるおそれのある箇所に近寄らないよう、作業者に徹底させること。
6　作業において回転物に手が巻き込まれるおそれがある場合は、作業者に手袋を着用させないこと。
7　事業場で定めた「安全に係るルール（安全5項目）」が確実に履行されるよう、対応時の体制の明確化、電源ロック実施作業に係るチェックリストの作成等、安全管理体制の整備を図ること。
