点検作業中に「開」状態の下水バルブから希苛性ソーダを被液した事例

No.101487

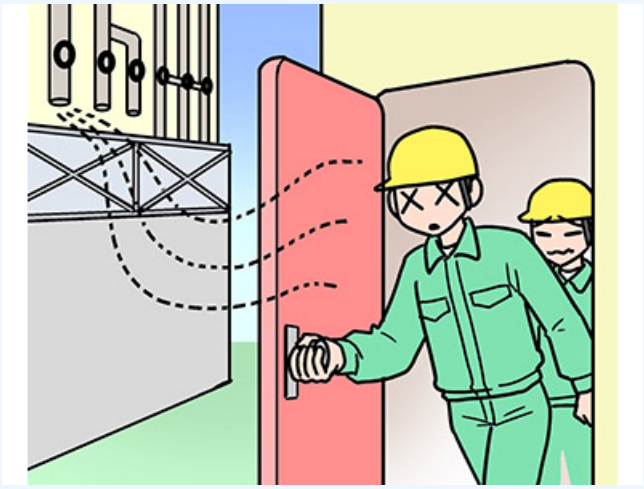
被災者らは、工場内において機械の点検作業を行うため、抄上パルプ室出入口から屋外に出たところ、離れた位置にあった配管の端から希苛性ソーダが霧状に吹出しており、風に乗って被災者らの顔に飛散した。当日は希苛性ソーダラインにおいて工事が行われており、前日に液抜きのため「開」状態にされていた当該吹き出し口に通じるラインのバルブの開閉状態を確認することなく工事作業が行われ、工事終了後もバルブが「開」状態のままとなっていた。被災者４名は直ちに水にて洗浄し、医療機関を受診したが４名とも異常はなかった。

1　バルブを「開」状態としたまま、希苛性ソーダラインを復旧したこと。
2　希苛性ソーダラインのバルブの開閉状況を確認することなく、工事を進めていたこと。
3　ライン工事の発注時に、ライン全体におけるバルブや配管の状況について工事施工者に知らせていなかったこと。

1　工事終了後のライン復旧時には、ライン上の全てのバルブの開閉状況を確認すること。
2　工事開始前にライン上の全てのバルブ開閉状況を確認し、工事中はその状態を作業員にわかるようにしておくこと。
3　ライン工事の発注時において、工事施工者に対し、ライン全体におけるバルブや配管の状況について情報伝達をすること。
