大型ソーラーパネル工事で高さ13mの箇所で作業中、足を掛けていた鉄骨または根がらみから足を滑らせ地上まで墜落して死亡した。

No.101525

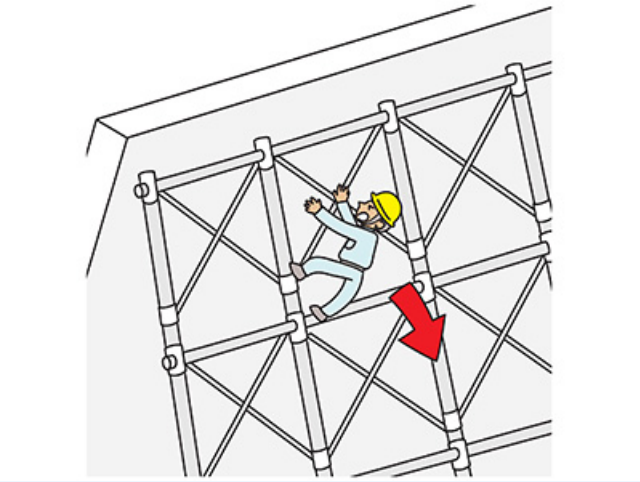
4名の作業員で大型ソーラーパネル建造物裏側の鉄骨の塗装前準備作業（養生）を行っていた。被災者は高さ13mの仮設足場とソーラーパネルとの間の開口部（115cm）の箇所で養生作業を実施中、足を載せ

ていた鉄骨（幅5cm）または根がらみ（径4.8cm）から足を滑らせて地上まで墜落し、脳挫傷のため死亡した。

この災害の原因としては、次のようなことが考えられる。
作業する床に落下防止網を張り、労働者に安全帯を使用させるなどの墜落防止措置を講じず、本来足を載せる箇所でない鉄骨及び根がらみの上に足を載せて養生作業を行ったこと。

類似災害の防止のためには、次のような対策の徹底が必要である。
作業する床の下に落下防止網を張り、労働者に安全帯を使用させるなどの墜落防止措置を講ずること。また、作業床を設置し、鉄骨や根がらみに足を乗せて体を支えるような無理な姿勢の作業をなくすこと。
