変圧器分解前の確認作業中に、洗浄処理後、残留していたイソプロピルアルコールにライターの火が引火し、爆発による転落

No.101581

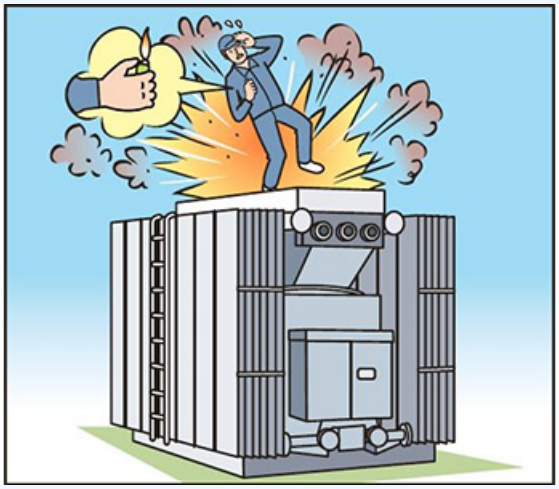
購入した中古の変圧器（全体の大きさ：長尺 267.5cm×短尺 180cm×天井面の高さ 280cm）を輸出するために分解する前段階で、被災者が天井面に乗り、天井面の開口部付近でライターに火を点け、これで開口部から内部を照らそうとしたところ、爆発が発生し、被災者は爆発による気流で地面に墜落して上記負傷を負った。変圧器はポリ塩化ビフェニル（以下「PCB」という。）を処理後に廃棄されたものであったが、その洗浄処理に用いたイソプロピルアルコールが変圧器内部に残留していたものと推定される。

1　リスクアセスメント未実施
2　作業環境管理不足
3　関係者間の連携・連絡体制不備
4　作業者の危険有害性認識不足
5　作業者の作業手順・指示等の不履行
6　作業主任者・管理責任者等の指示内容の不備

1　変圧器内の通風を十分に行わない状況下での変圧器周辺での火気の取扱いを原則禁止すること。（変圧器は分解された状態で納品されることが多く、本件のように分解されていない場合は、基本的には分解の作業を協力業者に請け負わせているが、事業場においても分解する場合があり、その場合、分解の際に、溶断することがあるとのこと。）
2　事業場に搬入される変圧器について、PCB処理に用いた洗浄用アルコールが残留している可能性及びその危険性・取扱注意事項について、出荷元からの情報が正確に伝えられる体制を構築すること。
3　必要の有無にかかわらず、適切な墜落防止措置をとらないまま高所に昇ることを禁止すること。
