食料品包装用フィルム製造ラインで電気火災が発生、一酸化炭素中毒により死亡

No.101656

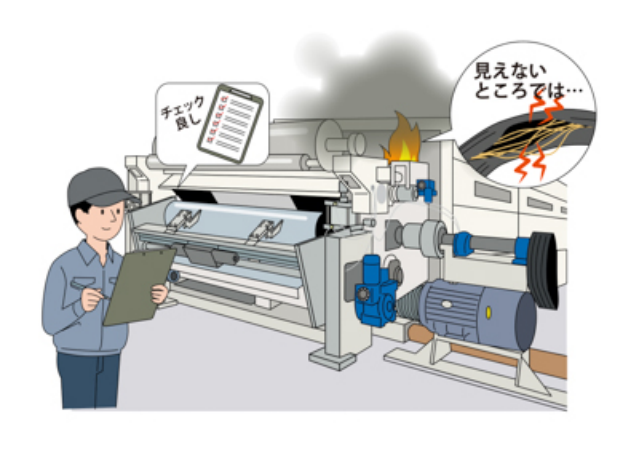
本災害は、工場内で稼働中の食料品包装用フィルム製造ラインにおいて発生した火災である。災害当日、午後９時頃に製造ラインのフィルム横延伸機（テンター）熱処理装置ゾーンに敷設されているケーブルが短絡、火災が発生した。その後、発生箇所からオイルマットやダクトに燃え広がり、さらに爆発を引き起こした。工場から逃げ遅れた作業員２名が一酸化炭素中毒で死亡したほか、脱出した作業員のうち１名が気道熱傷を負った。

テンター設備のファンや電動機の点検は実施されていたものの、敷設されている配線はテンター設置から約３０年間の間点検されず継続使用されていた。

- 設備の配線が点検の対象となっていなかったこと
- 電気配線の近傍に可燃物（オイルマットやダクト）があったこと

- 電気設備の点検を確実に実施すること
- 消防設備等の機能を確保すること
- 避難経路を確保し非常時を想定した訓練等を実施すること
