コンクリートパイルを搬送中に天井クレーンが逸走し、近くで作業していた被災者にコンクリートパイルが激突した

No.101688

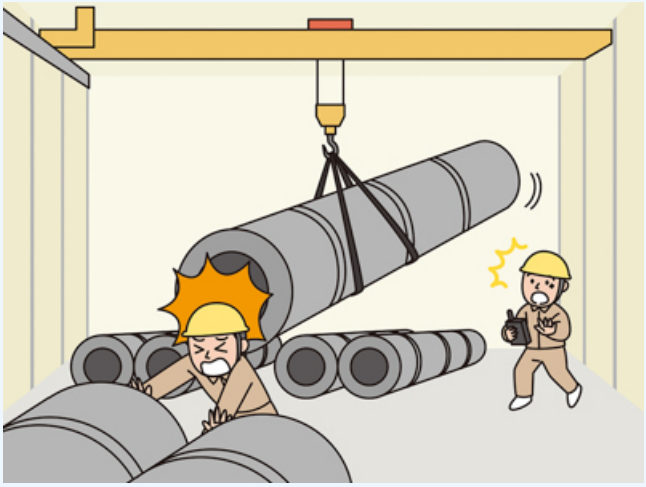
コンクリートパイルを製造する工場において、天井クレーン（つり上げ荷重26.8トン）を用いて、コンクリートパイルを搬送する作業中、天井クレーンが逸走し、吊っていたコンクリートパイルが近くで作業していた被災者に激突した。

・　制御装置の電磁接触器の接点が溶着し、無線式ペンダントボックスのボタンから手を放してもクレーンが動き続けたこと
・　電磁接触器の点検を行っていなかったこと

・　クレーンの検査は、定期自主検査指針に基づき、電磁接触器の接触子、継電器の接触片、コントローラー及び操作用開閉器などの点検を行い、劣化していた場合は交換すること
・　クレーンの定期自主検査を外部に依頼する場合は、必要な事項が実施されるよう具体的な指示を出し、実施結果を確認すること
・　クレーンの無線コントローラーは非常停止ボタンがあるものを用い、非常時に直ちに押せるようにすること
