INFORME N° 112-26 - 05/06/2026

ATENCIÓN: Zaragoza (Adm)
ASUNTO: Informe técnico evaluación
REFERENCIA: Edificio Zaragoza 447
(Jr. Zaragoza 447 Pueblo Libre)

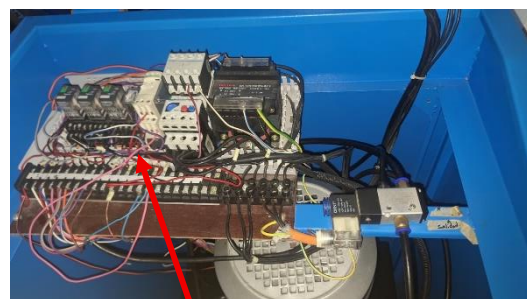
Se revisa botones de llamada de plataforma de monta vehículo

Se revisa control de abrir y cerrar puerta
