衡水市翡翠华庭“4·25”施工升降机轿厢坠落重大事故调查报告

2019年4月25日上午7时20分左右，河北衡水市翡翠华庭项目1#楼建筑工地，发生一起施工升降机轿厢（吊笼）坠落的重大事故，造成11人死亡、2人受伤，直接经济损失约1800万元。

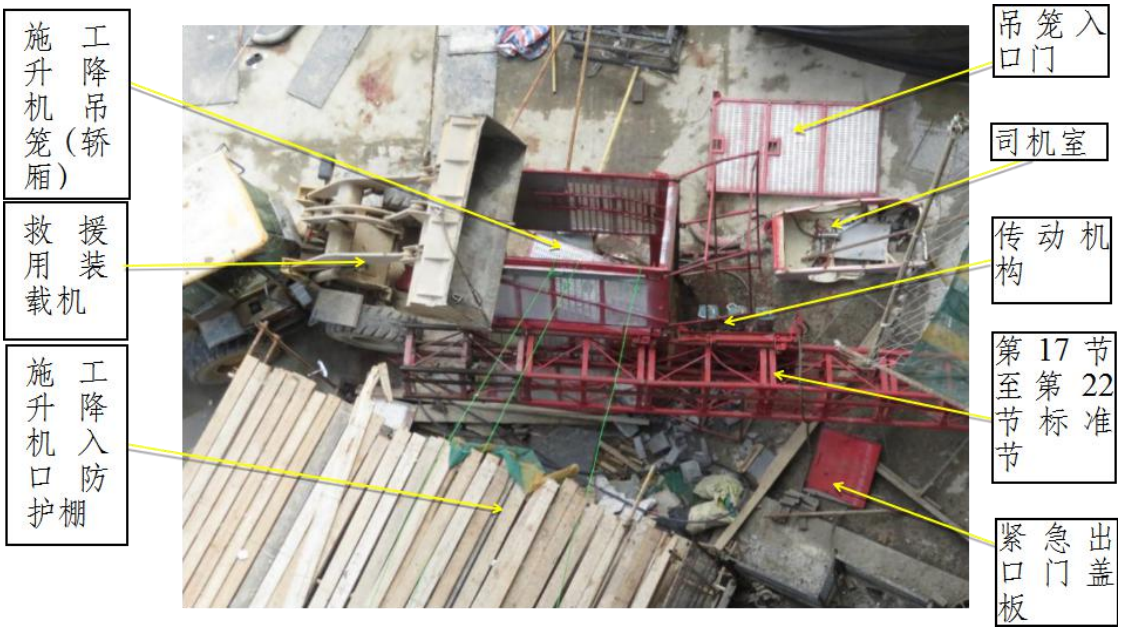
图 2

东侧吊笼连同顶部6个标准节（第17至22节）坠落在施工升降机地面围栏东北侧地下室顶板（地面）码放的砌块上，吊笼

与标准节未解体分离，第 17 节下端向北，第 22 节上端向南，吊笼位于标准节东侧。司机室与轿厢（吊笼）分离，坠落在轿厢（吊笼）东南侧，轿厢（吊笼）入口门与轿厢（吊笼）分离，坠落在轿厢（吊笼）东南侧（图 2）。

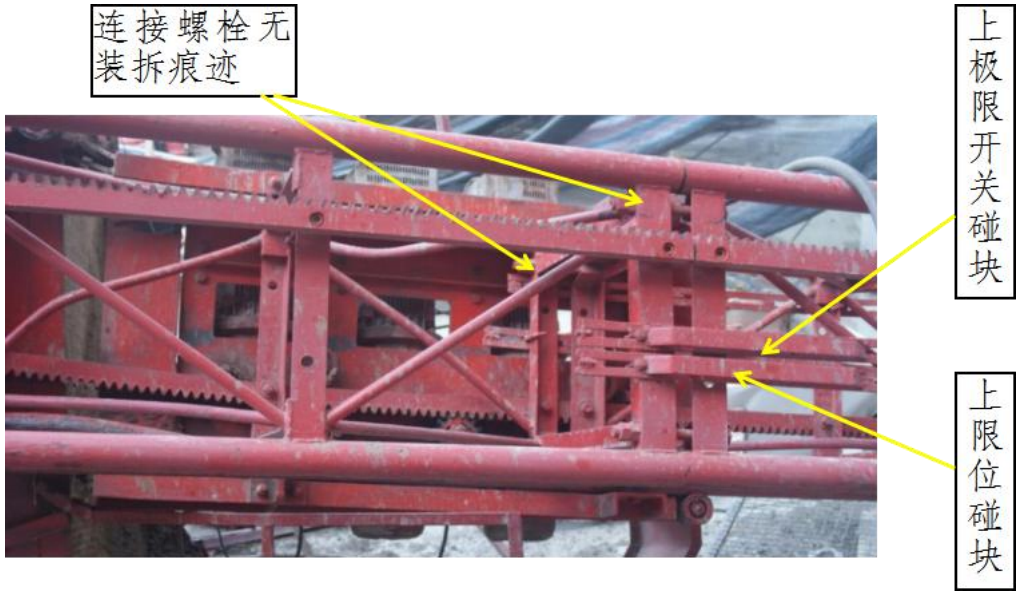
图 5

（2）第 18 节至 22 节标准节之间连接的螺栓头部及螺母无装拆痕迹；上限位、上极限限位碰块安装在第 19 节标准节上框至 20 节标准节中框之间，安装螺栓未见装拆痕迹（图 5、图 6）。

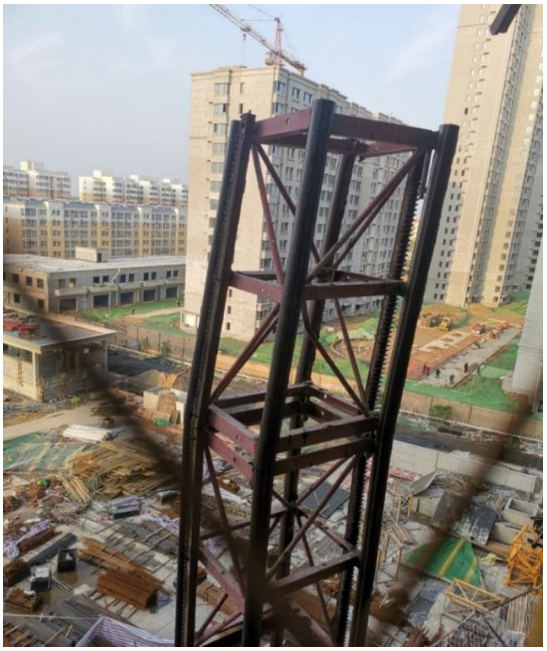
图 7

①东南角残留有标准节连接螺栓，螺栓上有一个螺母和平垫圈，螺杆尾部有陈旧性双螺母安装痕迹，螺杆未见明显的变形，杆部有擦痕，螺栓头部刮沾有红色油漆（图 7、图 8）；

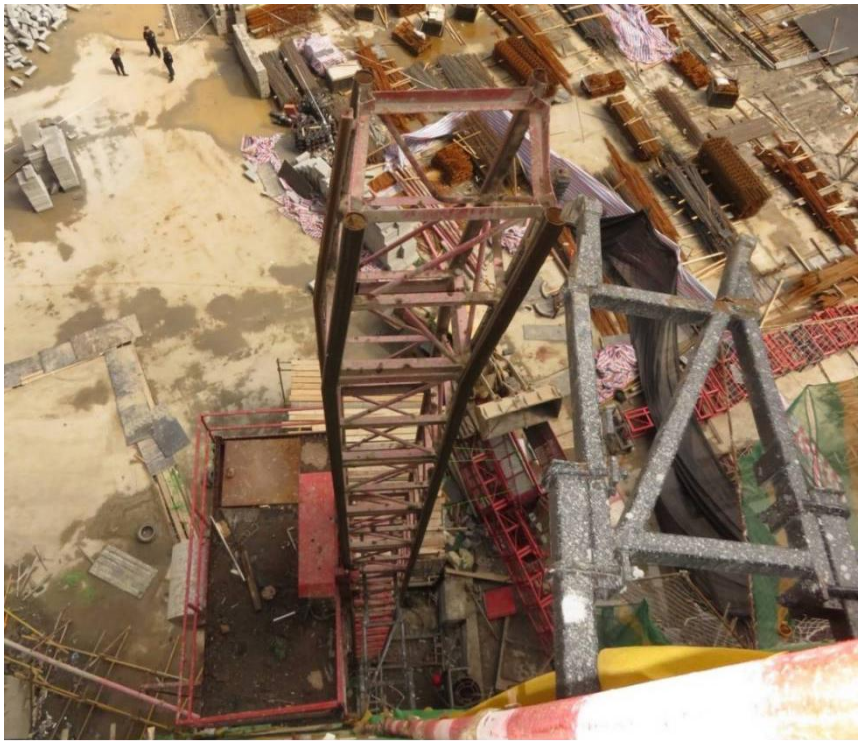
图 19

（4）第 17 节标准节中框连接有第三道附墙架断裂的部分支架，断口未发现有陈旧性裂纹（图 18）；该附墙架其余部分残留在建筑主体第 9 层的楼层地面位置，附墙架呈向东侧扭转变形（图 19），下部的建筑外挑板有明显的开裂痕迹（图 20、图 21）。

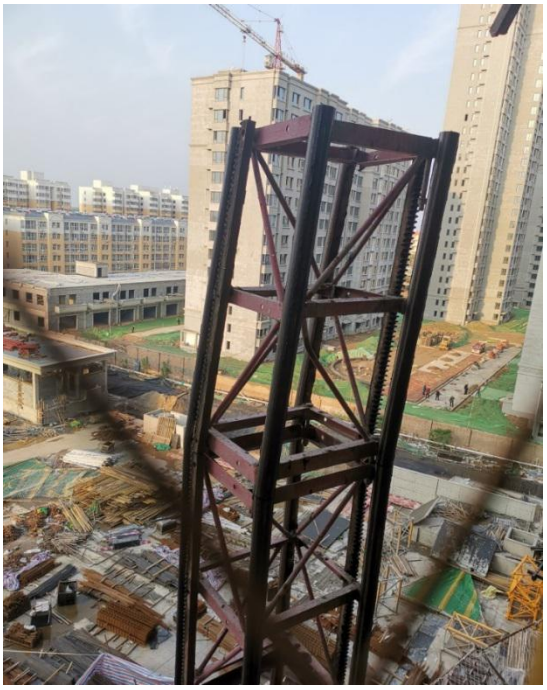
图 23

（5）导轨架从第 16 节与第 17 节标准节连接位置分离（1#楼 8 层顶部位置），第 16 节及以下标准节仍残留于原安装位置，第 16 节标准节明显向东侧倾弯（图 22、图 23）。

综上分析，因事故施工升降机第16节、第17节标准节连接处西侧2条连接螺栓未安装形成重大安全隐患，且未按规定进行自检和验收，使该隐患未被及时发现并消除即违规使用，导致第17节以上的标准节不具有抵抗向东侧倾翻的能力，当东侧轿厢（吊笼）的驱动机构运行至第17节标准节上时，向东侧的倾翻力矩只能转移到安装在第17节标准节中框处的第三道附墙架上，随着轿厢（吊笼）继续上行，在超出附墙架抵抗极限后附墙架损坏，轿厢（吊笼）带同第17节及以上标准节向东侧倾翻；在第16、17节标准节东侧两条连接螺栓的作用下，第16节标准节向东侧弯曲；连接螺栓从第16、17节两个标准节连接孔中拉脱，轿厢（吊笼）带同第17节及以上标准节整体坠落，在坠落过程中碰撞了脚手架和安全平网。
