山西忻州代县精诚矿业有限责任公司
“9·1”较大坍塌事故调查报告

山西省政府事故调查组

2023 年 9 月

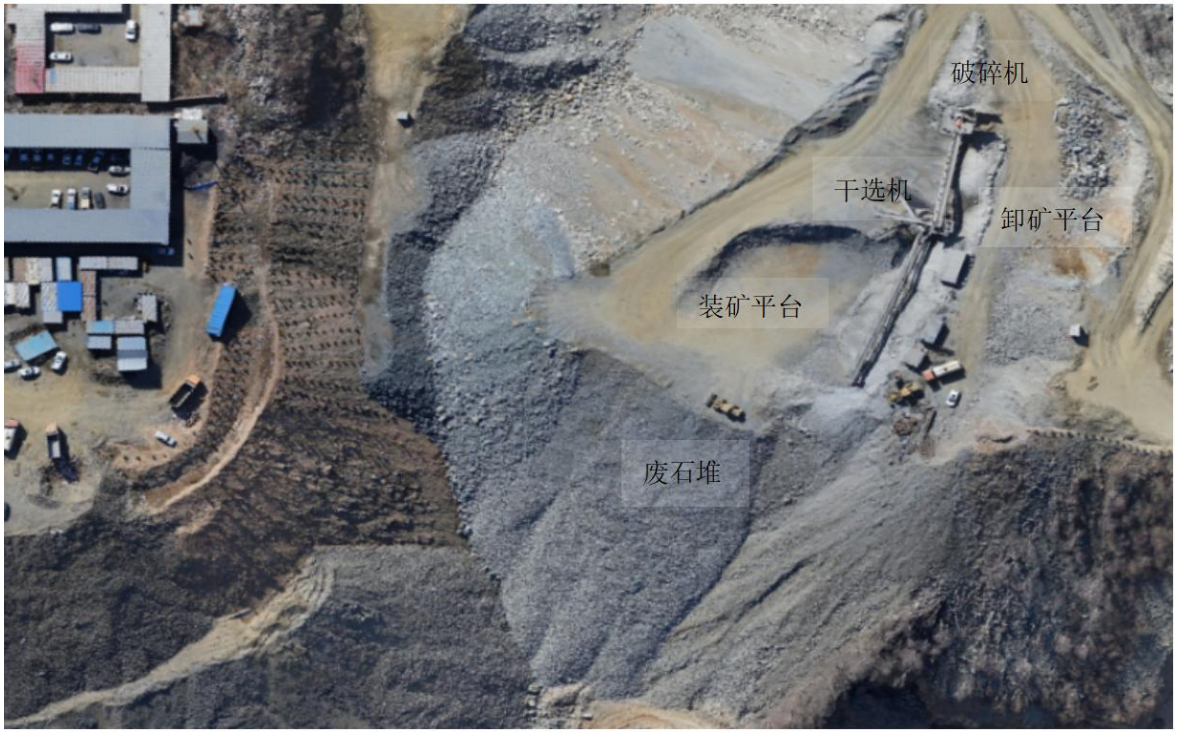
图1 干选厂位置示意图

2021年4月，未履行相关手续，经精诚矿业董事长王东良同意由邓兵在I采区2号排土场西南部投资建设干选厂（图1），在1890m平台设置干选设备。2021年10月开始试机，2022年4月投运，干选后的废石排入排土场，矿石堆放在1872m-1876m平台，用自卸卡车在该装矿平台运走。

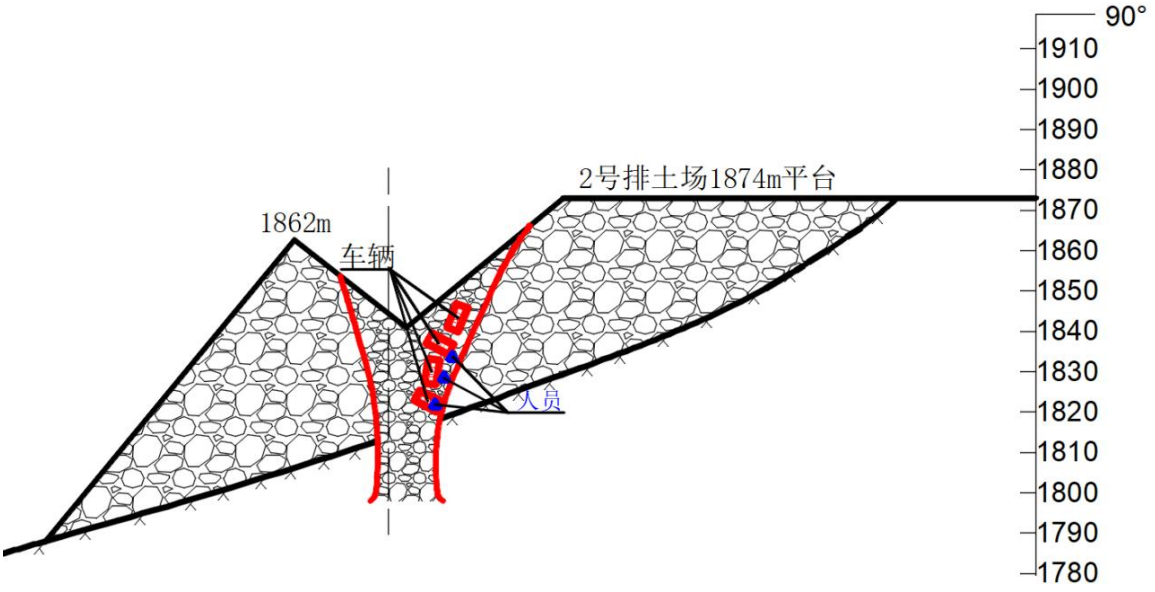
图 2 事故发生后人员、设备位置示意图

2022 年 9 月 1 日 5 时许，繁峙鸿茂祥运输有限公司司机刘华云、卢志国，繁峙天华运输有限公司司机闫俊云、王贵兵 4 人分驾 4 辆自卸卡车，从车队驻地出发，依次到达精诚矿业 I 采区 2 号排土场干选厂下部 1874m 平台中南部，4 辆车南北向依次停放，驾驶员在驾驶室内等待装车。5 时 30 分许，精诚矿业 I 采区 2 号排土场 1874m 平台以下突然发生塌陷，停放在此地的四辆车瞬间滑入塌陷坑内，除刘华云从所驾车辆迅速跳窗逃生外，其余三人和车辆随土石一起滑入坑内（图 2）。

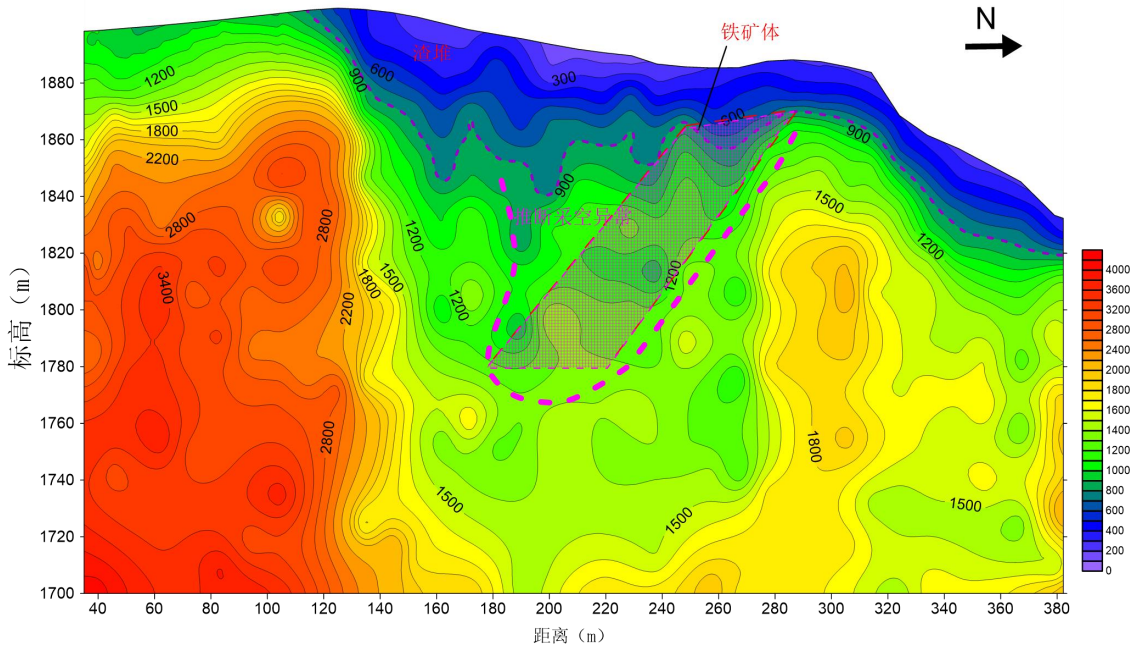
图 4　1 线剪切波速度等值线断面图

中国冶金地质总局第三地质勘查院采用微动工作方法对Ⅰ采区2号排土场进行了勘查。受地表矿渣堆影响，浅表层波速较低，1、3、4线数据处理后各断面异常较为明显，2线矿渣较厚，整体异常不明显，各标高的水平切面均出现速度的横向扭曲、等值线不连续等现象，纵向上低速带自上而下范围逐渐减小，整体上呈现“漏斗”状，异常范围自上而下由塌陷坑向矿体倾向方向

延伸。推断开采标高采空区影响范围沿矿体倾向宽约 90m，沿矿体走向长约 85m，向西接连桦林 4 号硐口，异常中心标高约为 1770-1800m 左右（图 4）。
