熊本戸島ロジスティクスセンター新築工事

ウェブクランプ工法接合金物 溶接検査

株式会社アイ・テック

2026/05/15 熊本戸島ロジスティクスセンター新築工事 ウェブクランプ工法接合金物（C490-R28-6M26）溶接施工試験

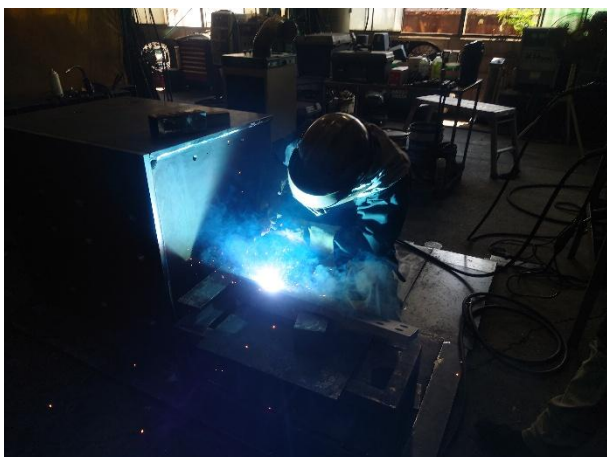
仮組状況

溶接施工試験の受検製品(4 ピース)

仮組溶接の状況

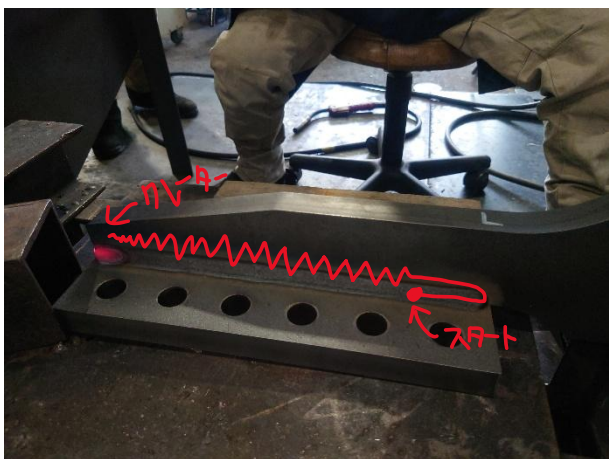
代表者による溶接施工：
1 パス目溶接施工状況

運棒は最小断面位置からテーパ端部まで移動し、その後クレータ処理を行った。

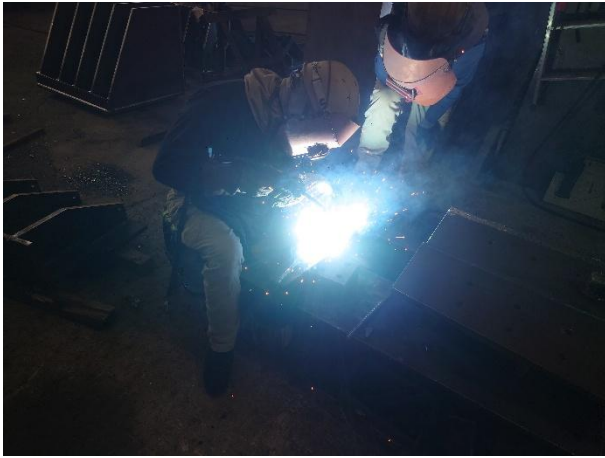
代表者による溶接施工：
最小断面側の溶接止端部の状況

開先の端部を埋めるように施工が出来ており、問題が無いことを確認した。

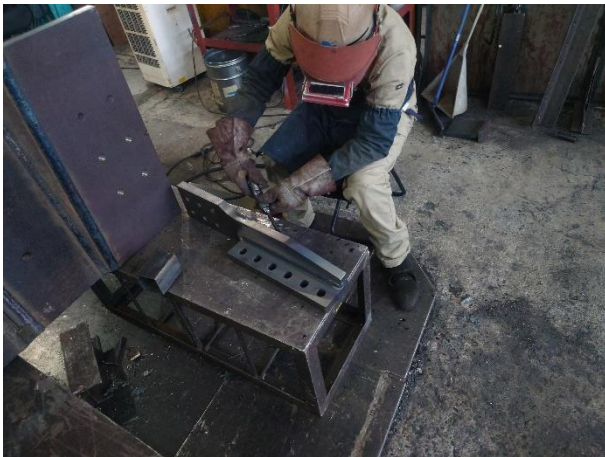
各施工者による溶接施工：

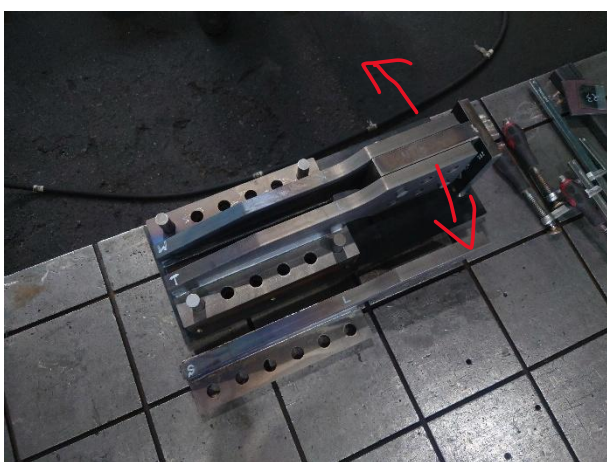
製品のジグによる施工確認
底板ボルト孔方向にたおれが生じる傾向があるので、仮組の際は、これを考慮して反対方向に倒れが生じるようにすること。
