BERITA ACARA
INSTALASI ENGINE MONITORING SYSTEM (EMS) SAFEBOX

Perihal: Installation EMS Safebox

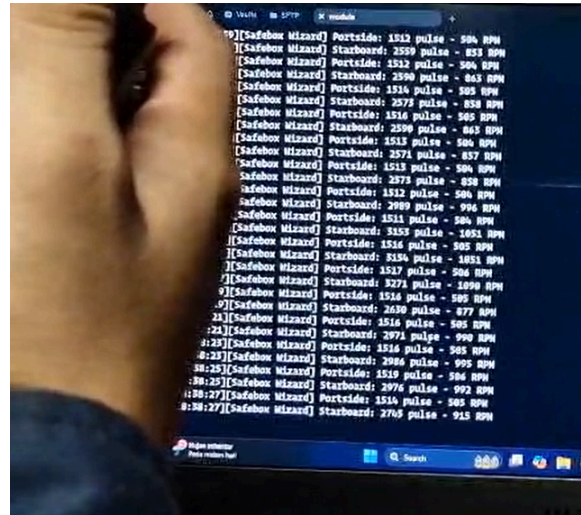
Kondisi sebelum perbaikan. Modul M1 dalam keadaan mati, dan posisi adaptor tercabut.

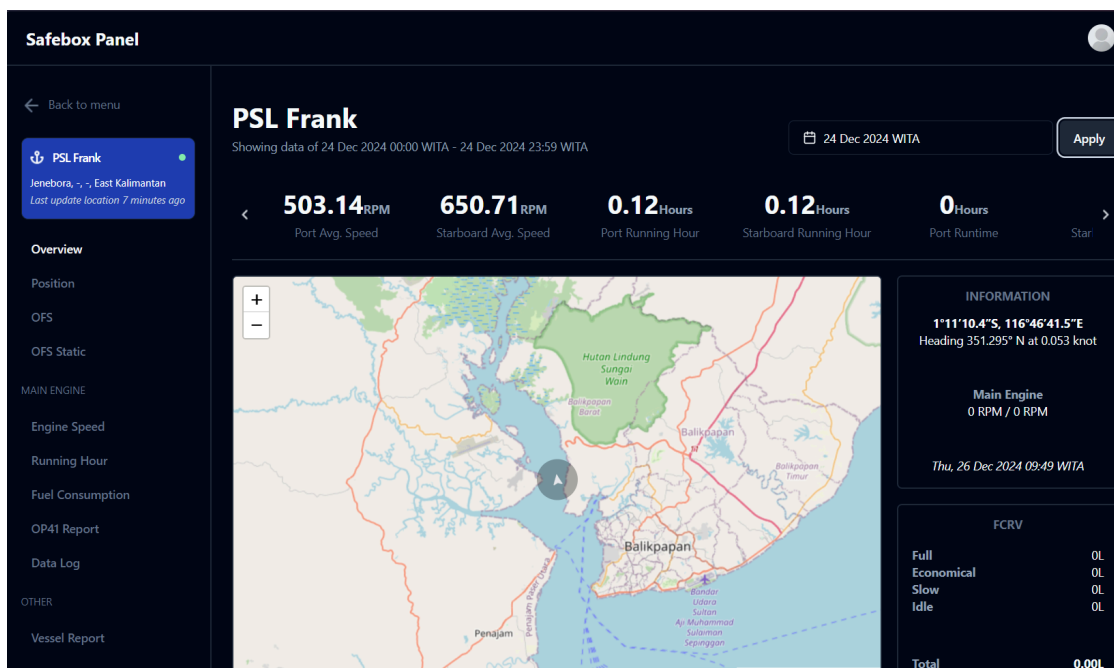
Kondisi Modul EMS Safebox M2. Dapat dilihat kendala yang terjadi berupa tidak tampilnya RPM pada layar. Dan pada Panel ditambahkan beberapa indikator untuk memudahkan dalam memastikan kondisi modul.
