Vinköls kyrkogård

Kulturhistorisk inventering och bevarandeplan (rev.) samt vård- och underhållsplan

Vinköl 11:1, Vinköls sn
Skara kn, Västergötland, Skara stift

Robin Gullbrandsson
Byggnadsvårdsrapport 2024:8

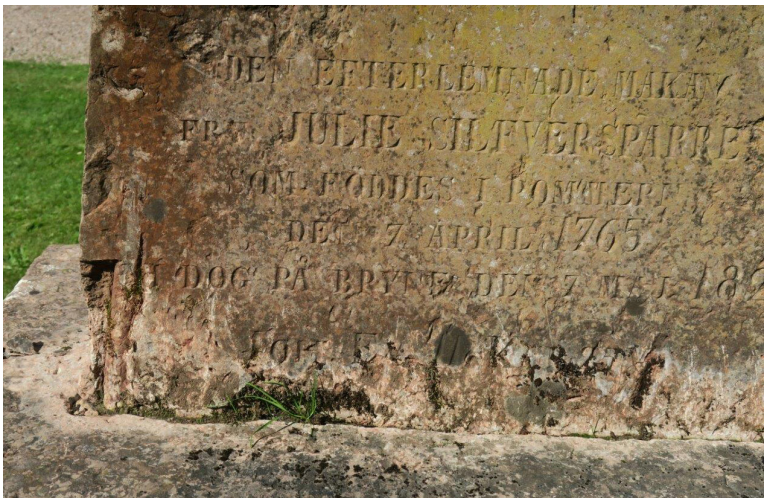
Exempel på skador på vårdar av kalksten. Till vänster har rostande dubb sprängt sönder en sockel. Till höger har vatten trängt in i sprickor och på vintern frusit och sprängt bort bitar av stenytan med följd att inskriptioner på sikt kan gå helt förlorade.

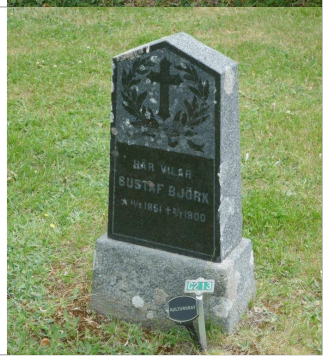
C 191-193	Låg vård av polerad svart granit. 1925	Här vilar J. P. JOHANSSON *1840 +1899 Hustrun EVA född TRANBERG *1844 +1925 Dottern EVELINA *1875 +1934 Säfvedalen Sv. Ps. 487	Klass 1 Tidstypisk vård.	
C 196-197	Liggare av svart granit. 1924	LANTBRUKAREN F. STRÖM GÄNNEBERG *1845 +1924 HUSTRUN MAJA STINA STRÖM *1843 +1914	Klass 1 Enkel vård med titel.	
C 198	Liggare av svart granit. 1924	K[...] JONSON [...] F[...] QVIST *1840 +1924	Klass 1 Typisk vård i allmänna linjen. Rengörs.	
C 201	Liggare av gråbrun granit. 1930	KRISTINA JAKOBSSON *1860 +1930 GRÖNEDAL	Klass 1 Typisk vård i allmänna linjen.	
C 204	Liggare av grå granit. 1926	Kristina Johansson född 19-2 1848 död 4-4 1926 Nyholm	Klass 1 Typisk vård i allmänna linjen.	
C 213	Liten vinkelbruten vård av polerad svart granit. 1900	HÄR VILAR GUSTAF BJÖRK *11/9 1851 +2/7 1900	Klass 1 Typisk vård i allmänna linjen. Den äldsta bevarad vården i linjen.

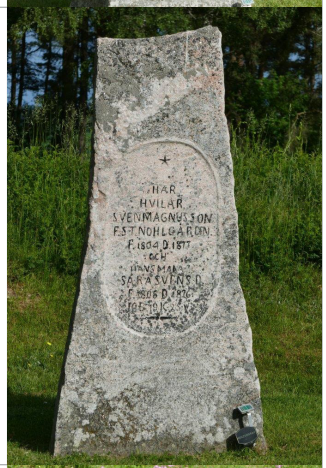
D 1-2	Liten vård av polerad svart granit. 1900	CARL SÖDERGREN *1828 +1900 HANS MAKA ANNA *1835 +1891	Klass 1 Tidstypisk enkel vård.	
D 10-11	Bautasten av svart granit. 1915	HEMMANSÄGAREN GUSTAF ANDERSON Björstorp 1830-1915 Hans maka JOHANNA ANDERSON 1835-1905	Klass 1 Tidstypisk och karaktärsskapande vård med titel.	
D 12-13	Bautasten av grå granit. 1877	HÄR HVILAR SVEN MAGNUSSON F. ST. NOHLGÅRDEN f. 1804 D. 1877 OCH HANS MAKA SARA SVENSD. F. 1805 D. 1876 JOB. 19. KAP 25 V.	Klass 1 Tidstypisk och karaktärsskapande vård. En av kyrkogårdens äldsta vårdar. Text ifylles.

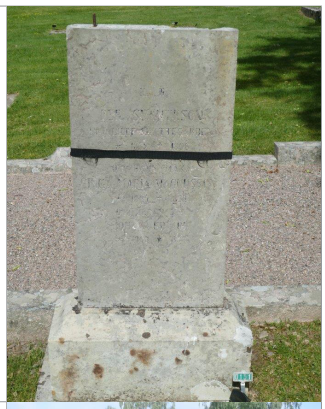
D 151-153	Vård av kalksten med sockel av sandsten. 1896	H. H. PER SVANTESON FRÅN LILLE SKATTEGÅRDEN *1832 +1896 OCH HANS MAKA INGA MARIA MAGNUSSON *1827 +1892 OCH DERAS SON JOHAN EDVARD *1869 +1898 JOB. 19. v. 25	Klass 1 Vård av lokalt material och hög ålder. Krönet till stenen saknas. Rostande dubb har skadat toppen. Akut behov av stenkonservering och omdubbning.

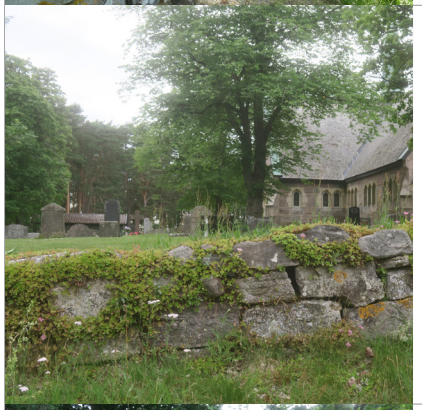
Fotografi	Objekt	Skadebeskrivning	Prioritet	Föreslagna åtgärder
	Mur i söder. 1870-tal. Kallmurad stödmur av fältsten med inslag av sandstenskvadrar från medeltidskyrkan (alla är 8” höga och 22-23” långa), på SÖ hörn ligger en skråkantad sockelsten. Murens höjd är 0,4-0,8 m.	Trädrötter har tryckt ut muren något öster om ingången. SÖ hörnet har rört sig utåt och det finns risk för ras.	2	SÖ hörnet tags ned och omlägges med befintlig sten.
