Fahrzeugdaten und Prüfungsbedingungen

Hersteller	Audi	Fz-Ident	*MUSTER*
Modell	A6	Bauart	Kombi
Getriebe	Automatik	Erstzulassung	03/22
Kraftstoff	Diesel	Farbe	Schwarz
Hubraum	1.968 cm³	Anz. Türen	4/5
Leistung	120 kW (163 PS)	Nächste HU	10/26
Km-Stand	36.326 km	Schadstoffklasse	Euro 6 - Grüne Plakette

Fazit des Prüfers

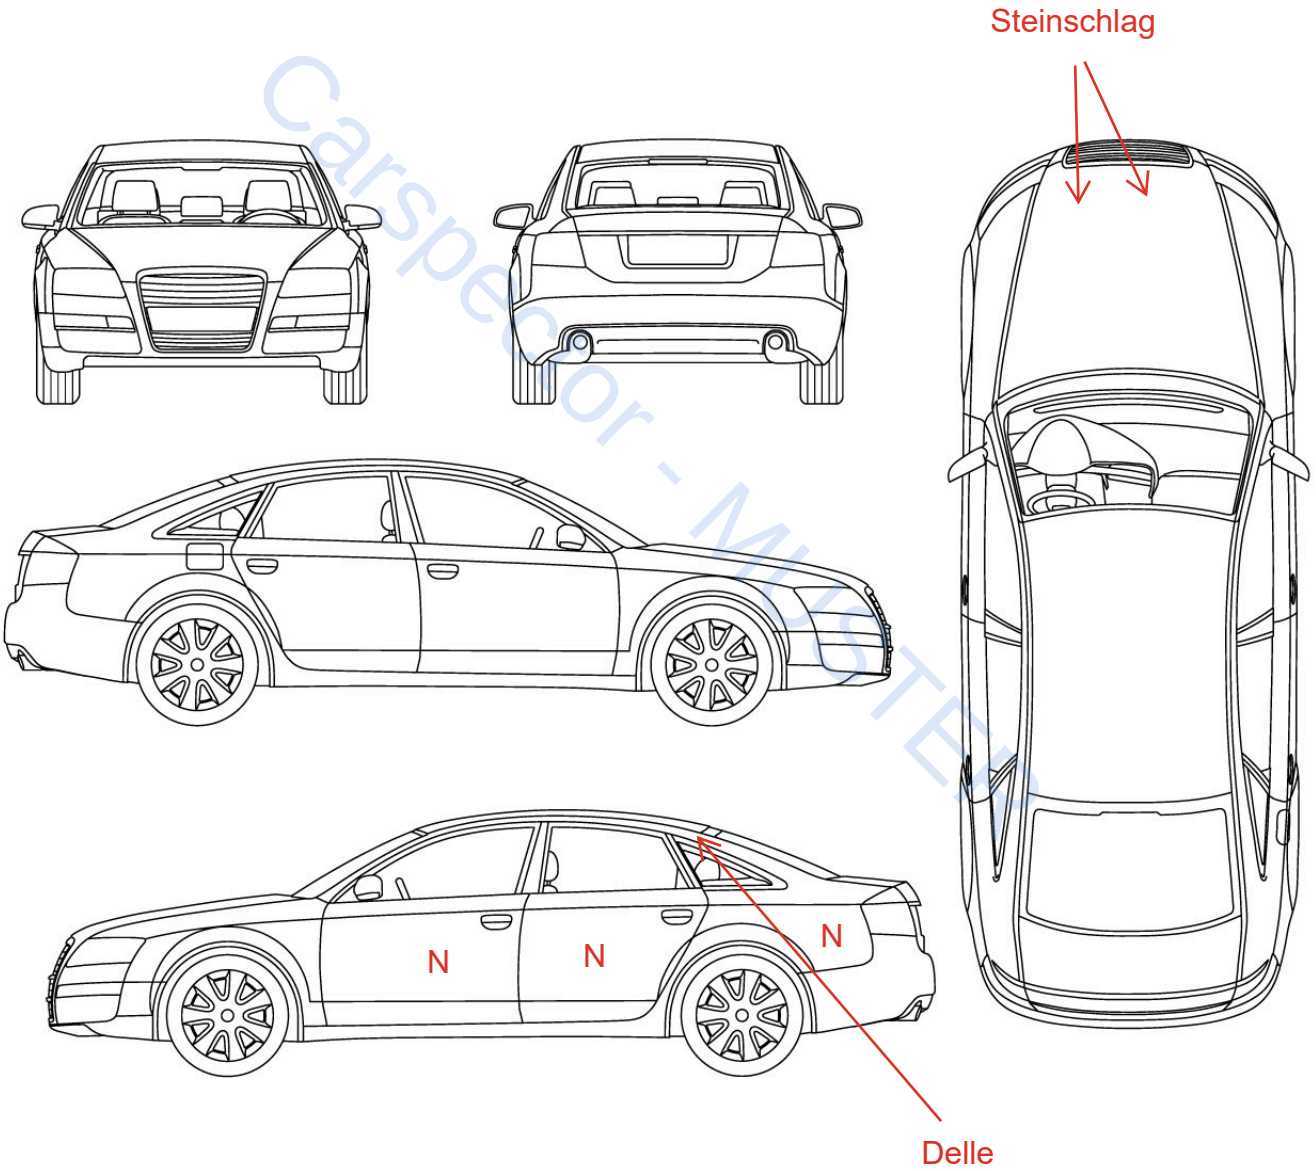
Fahrzeugüberblick

Bei der Begutachtung konnten Nachlackierungen an nahezu der gesamten linken Fahrzeugseite festgestellt werden. Diese Beobachtung wurde im Anschluss durch eine FIN-Abfrage sowie die darin enthaltenen Reparaturberichte bestätigt. Ursächlich war ein dokumentierter Streifschaden in einem Parkhaus. Betroffen waren die Fahrertür (vorne links), die hintere linke Tür sowie die linke Seitenwand. Letztere weist im oberen Bereich zudem eine sichtbare Delle auf.

Weitere optische Mängel sind Steinschläge an der Motorhaube, an der Frontscheibe (außerhalb des Sichtfeldes) sowie an den Außenspiegeln. An den Stoßfängern – jeweils auf der linken Seite – sind vorne und hinten Kratzer vorhanden.

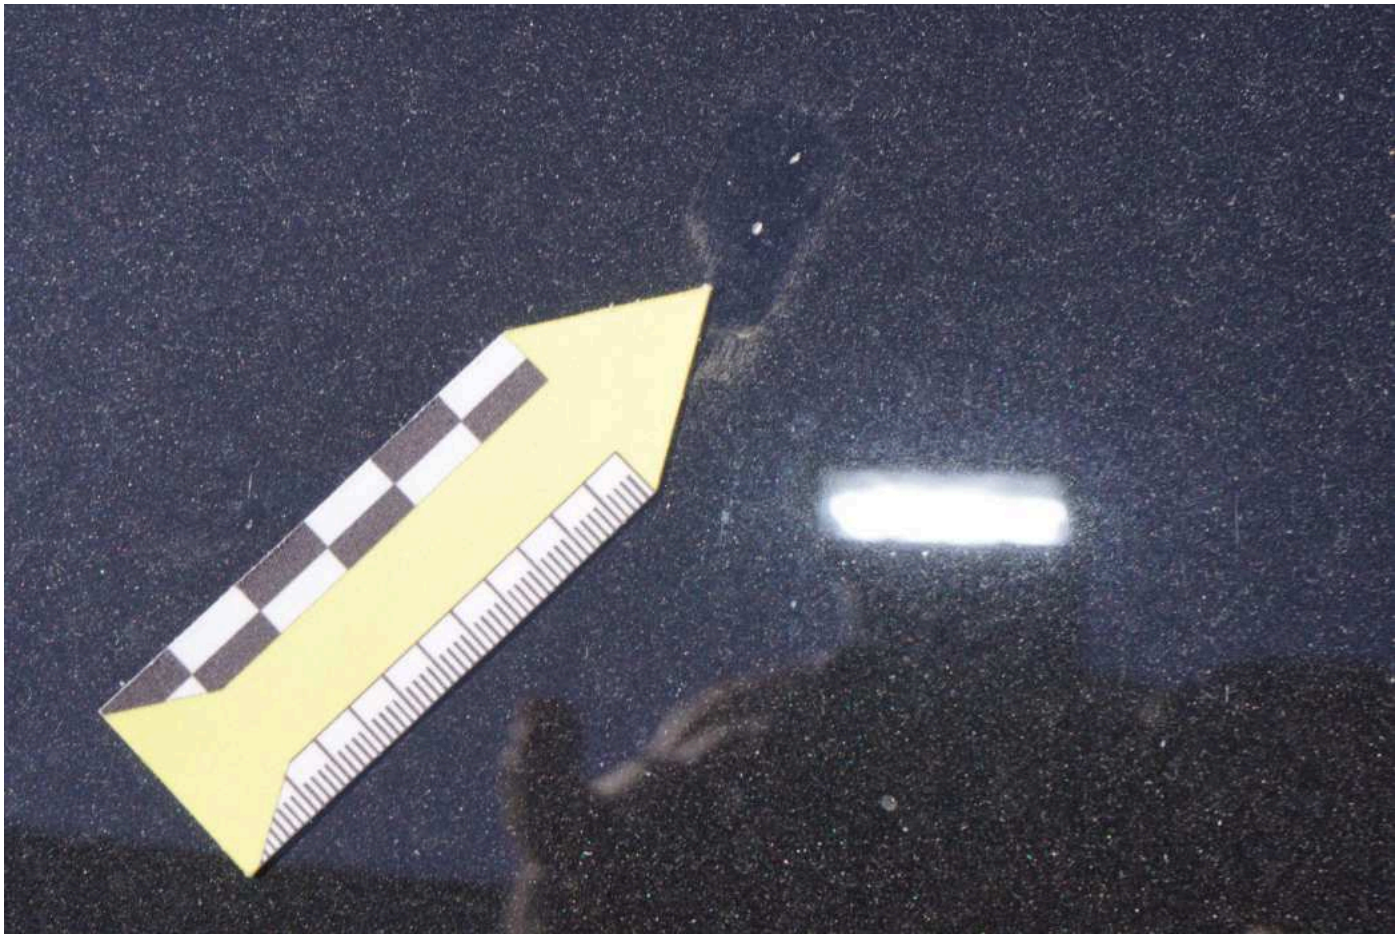
Steinschlag

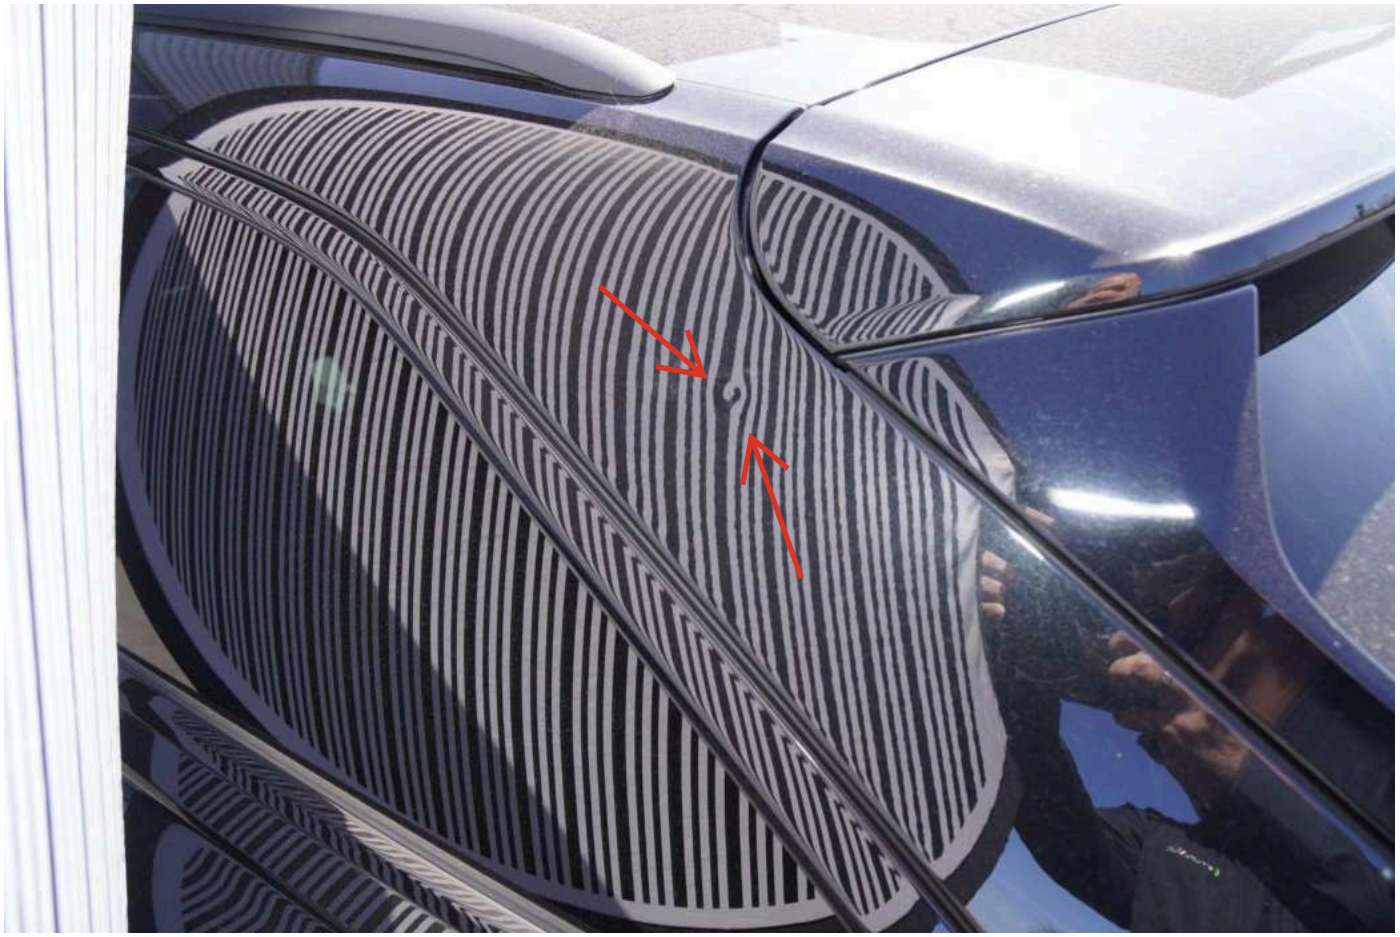
Stoßstange vorne-links

Stoßstange hinten-links

Seitenwand hinten-links
