'25년 남사허브센터 정기위험성평가 결과 보고

남사허브센터 안전관리팀

2025.12.27

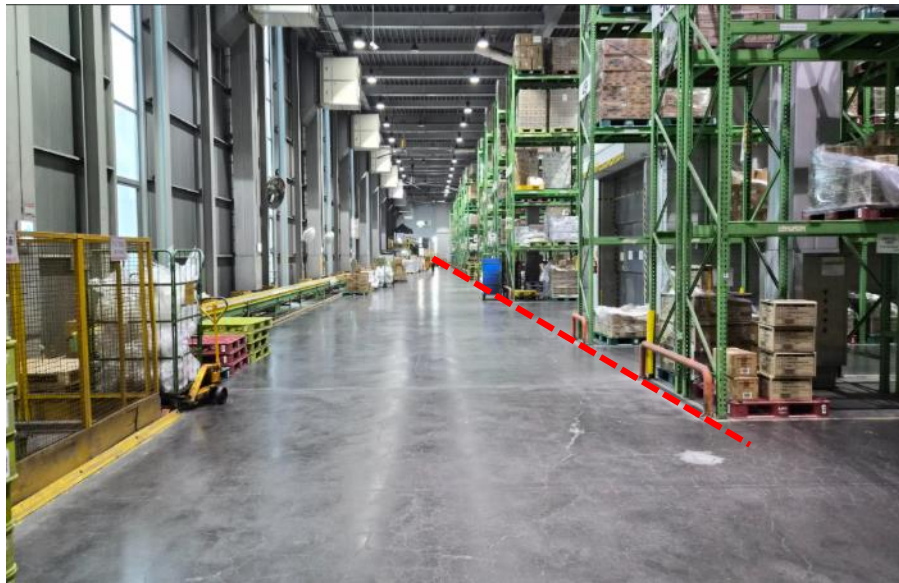
감소대책수립 및 실행계획서									평가대상 공정(팀 명)	보충팀
평가법	유해 · 위험요인	가능성 (빈도)	중대성 (강도)	위험성	위험성 감소대책	가능성 (빈도)	중대성 (강도)	위험성	개선완료 예정일	2026년 1월 內
					세부내용				개선 책임자	문형민 주임
빈도·강도법	보관랙 내 핸드자키 작업 중 상품PLT 또는 상품 낙하로 인한 맞음 위험이 있는가?	2	4	8	*방안 보관랙 내 작업 시 안전모 착용을 통한 맞음 사고 피해 경감	2	2	4	개선비용	50,000 원
									개선완료 일자	2026년 1월 內
개선 전 사진					개선 후 사진				관련근거(법규)	
 P3R-28 보관랙 5단 상품PLT 떨어짐 사고 사진					핸드자키 작업자 안전모 착용 방안 검토				산업안전보건기준에 관한 규칙 제14조(낙하물에 의한 위험의 방지) 제32조(보호구의 지급 등)	
핸드자키를 통한 피킹 작업 중 상품PLT 낙하로 인한 맞음 위험, 지게차와 동선 겹침으로 인한 부딪힘 위험					보관랙 내 작업 시 안전모 착용에 대한 검토 중

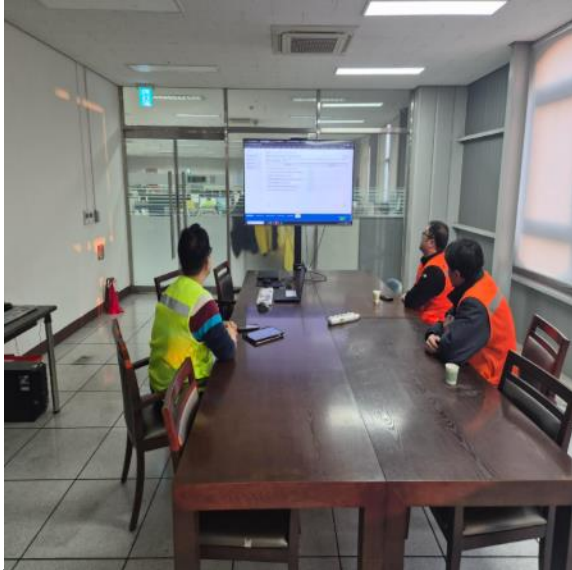
감소대책수립 및 실행계획서									평가대상 공정(팀 명)	보충팀
평가법	유해 · 위험요인	가능성 (빈도)	중대성 (강도)	위험성	위험성 감소대책	가능성 (빈도)	중대성 (강도)	위험성	개선완료 예정일	2025년 12월 09일
					세부내용				개선 책임자	문형민 주임
빈도·강도법	지게차 충전함, 충전 커넥터 체결 불량 등으로 인한 화재 위험이 있는가?	3	4	12	지게차 충전함 및 화재감지기 추가 설치	1	4	4	개선비용	자체 제작 및 설치
									개선완료 일자	2025년 12월 09일
개선 전 사진					개선 후 사진				관련근거(법규)	
									-	
지게차 충전함 내 화재 발생 시 연기/열 감지기의 부재로 화재 경보 안내 불가 충전함 화재 발생 시 불이 상승하며 주변 보관랙 내 적재된 상품이 가연물로 작용하여 화재 확대 위험					1. 지게차 충전함이 보이도록 CCTV 각도 조절 2. 화재감지기 추가 설치

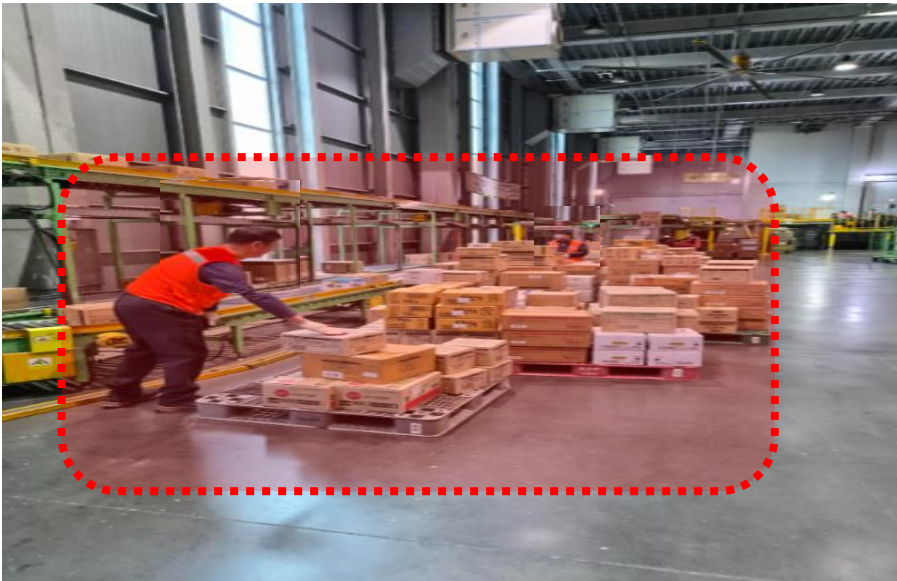
감소대책수립 및 실행계획서									평가대상 공정(팀 명)	피킹팀
평가법	유해 · 위험요인	가능성 (빈도)	중대성 (강도)	위험성	위험성 감소대책	가능성 (빈도)	중대성 (강도)	위험성	개선완료 예정일	2026년 1월 內
					세부내용				개선 책임자	서형오 차장
빈도·강도법	1. 투입 작업 중 나온 폐기물 이동 시 지게차/EPT와 부딪힘 위험이 있는가? (물류동 7층) 2. 7층 4번계단실 부근 폐기물 처리작업자와 지게차/EPT와의 부딪힘 위험이 있는가?	4	3	12	바닥 동선구획을 통하여 해당구역 내 지게차 및 작업자 이동동선 구분을 통한 부딪힘 예방	2	3	6	개선비용	100,000 원
									개선완료 일자	2025년 1월 內
개선 전 사진					개선 후 사진				관련근거(법규)	
									산업안전보건기준에 관한 규칙 제172조(접촉의 방지)	
보행자 동선이 미구획으로 보행자 이동 시 지게차 작업구역을 지나 이동					보행자 동선 설치를 통한 부딪힘 사고 예방

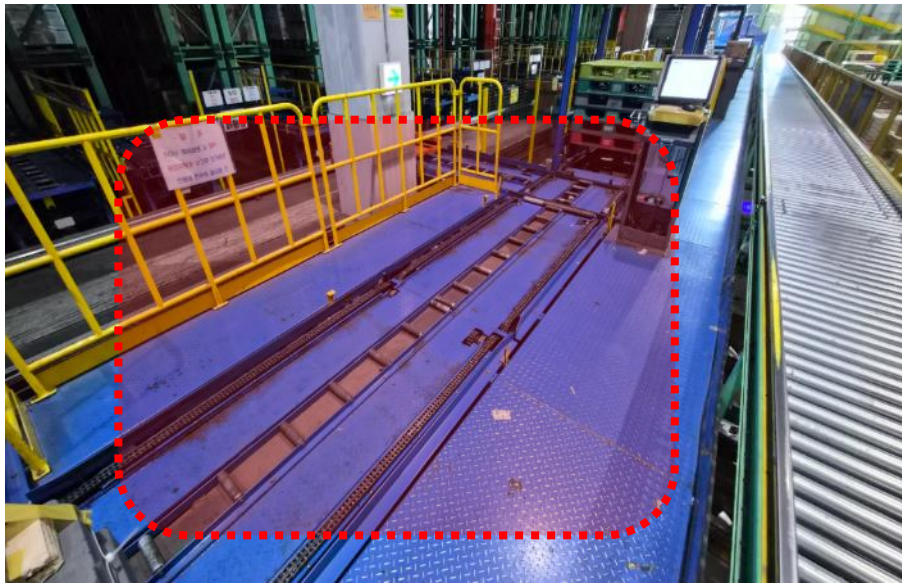
감소대책수립 및 실행계획서									평가대상 공정(팀 명)	피킹팀
평가법	유해 · 위험요인	가능성 (빈도)	중대성 (강도)	위험성	위험성 감소대책	가능성 (빈도)	중대성 (강도)	위험성	개선완료 예정일	2025년 12월 內
					세부내용				개선 책임자	서형오 차장
빈도·강도법	1. 강제보충 작업 시 상부에 있는 상부작업자가 공급되는 상품PLT에 의해 부딪힘 위험이 있는가? 2. 작업 중 상부작업자가 떨어짐 위험이 있는가? 3. 상부작업자와 하부작업자간의 소통 방법이 있는가?	3	4	12	PLT 이동작업 시 지게차 이외 난간 1.5M이내 접근 금지. 필요시 안전대 착용 후 작업 진행	1	4	4	개선비용	20,000 원
									개선완료 일자	2025년 12월 內
개선 전 사진					개선 후 사진				관련근거(법규)	
									산업안전보건기준에 관한 규칙 제32조(보호구의 지급 등) 제42조(추락의 방지)	
개방된 셔터 앞 작업 시 아래로 떨어짐 위험					1. 셔터 앞 1.5m 내 접근 금지 2. 떨어짐 사고 예방을 위한 안전대 착용 후 작업 실시

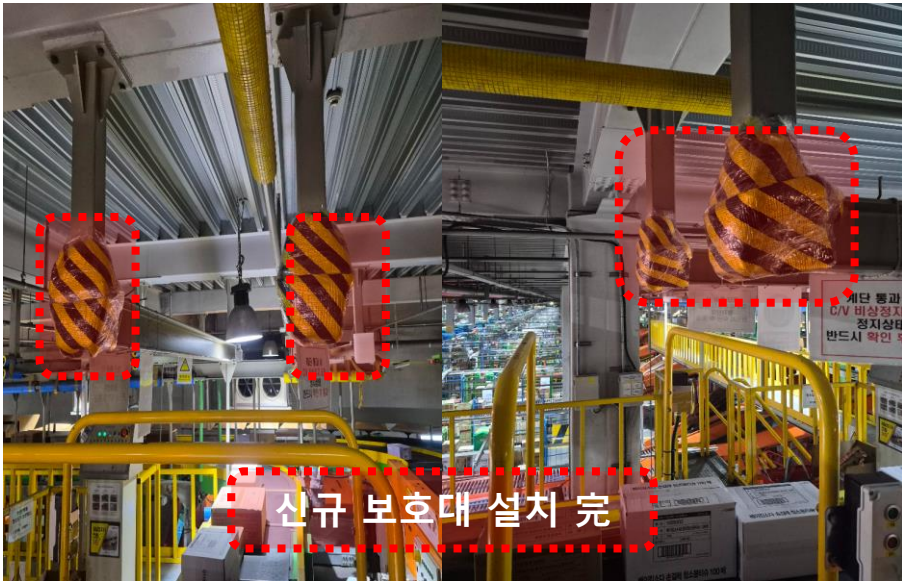
감소대책수립 및 실행계획서									평가대상 공정(팀 명)	배송방면분류팀
평가법	유해 · 위험요인	가능성 (빈도)	중대성 (강도)	위험성	위험성 감소대책	가능성 (빈도)	중대성 (강도)	위험성	개선완료 예정일	2025년 12월 01일
					세부내용				개선 책임자	송재형 과장
빈도·강도법	1. 11/12번, 13/14번 인덕션 워크웨이에서 물체(JAM 처리용품 등)의 떨어짐으로 인한 맞음 위험이 있는가?	3	3	9	- 박스 JAM 처리용 도구 보관위치 조정 - 박스 걸림 처리용 봉 봉걸이를 활용하여 안전한 장소에 거치	1	3	3	개선비용	0원
									개선완료 일자	2025년 12월 10일
개선 전 사진					개선 후 사진				관련근거(법규)	
									산업안전보건기준에 관한 규칙 제14조(낙하물에 의한 위험의 방지)	
워크웨이 아래로 물체 떨어짐으로 인하여 하부 작업자 맞음 위험					JAM 처리용 도구 고정 보관위치 지정 (거치대 설치)

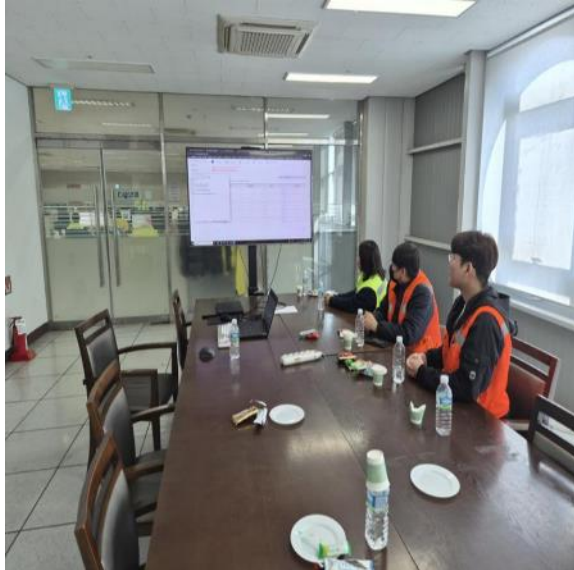
감소대책수립 및 실행계획서									평가대상 공정(팀 명)	배차팀
평가법	유해 · 위험요인	가능성 (빈도)	중대성 (강도)	위험성	위험성 감소대책	가능성 (빈도)	중대성 (강도)	위험성	개선완료 예정일	2026년 2월 內
					세부내용				개선 책임자	조경민 사원
빈도·강도법	1. 1ton 차량 상차 작업 시 적재함 아래로 떨어짐 위험이 있는가? 2. 1ton 차량 상차 작업 시 도크 위 롤테이너 상부 상품을 꺼내는 과정에서 상품 떨어짐으로 인한 맞음 등의 위험이 있는가?	3	3	9	1톤 차량 상차 시, 안전모 및 안전화 착용 의무화(계절무관)	3	2	6	개선비용	0 원
									개선완료 일자	2026년 2월 內
개선 전 사진					개선 후 사진				관련근거(법규)	
					안전화 및 안전모 착용은 계약서에 포함 필요 3센터 동일 적용 여부 확인 필요				산업안전보건기준에 관한 규칙 제32조(보호구의 지급 등) 제42조(추락의 방지)	
1. 상차 작업 중 롤테이너 상단 상품 떨어짐으로 인한 맞음 위험 有 2. 상차 작업 중 적재함 아래로 떨어짐 위험 有					기사 계약서 내 안전보호구 착용 관련 내용 검토 (물류본부 통합)

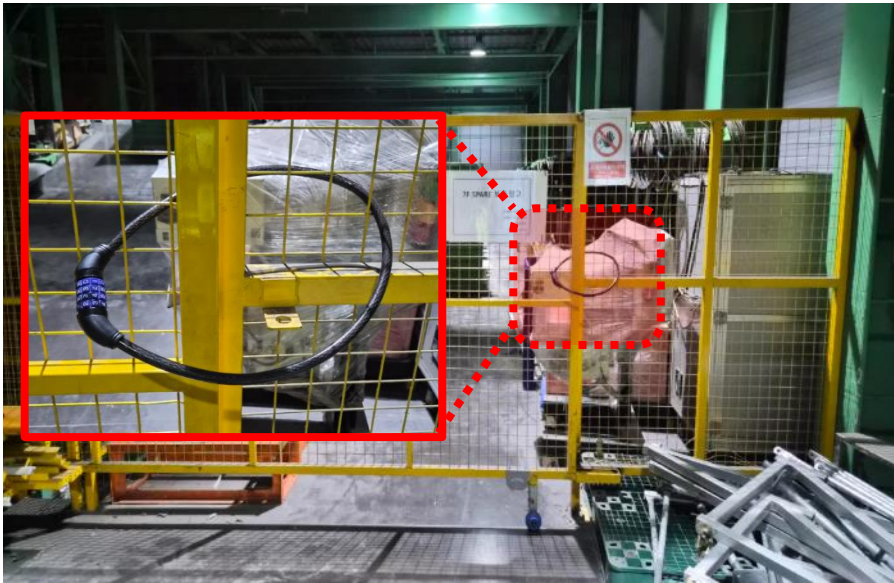
감소대책수립 및 실행계획서										평가대상 공정(팀 명)	설비관리팀
평가법	유해 · 위험요인	가능성 (빈도)	중대성 (강도)	위험성	위험성 감소대책	가능성 (빈도)	중대성 (강도)	위험성	개선완료 예정일	2025년 12월 10일	
					세부내용				개선 책임자	도형민 대리	
빈도·강도법	물류동 3층 RO-422BS 컨베이어 구간의 점검 또는 수리 시 보조도구(안전블럭 등)를 사용하여 떨어짐 사고를 예방하는가?	2	4	8	해당 컨베이어 라인 점검 또는 수리 시 보조도구를 항상 소지하고 설치하며 작업 진행 예정	2	3	6	개선비용	0 원	
									개선완료 일자	2025년 12월 10일	
개선 전 사진					개선 후 사진				관련근거(법규)		
									산업안전보건기준에 관한 규칙 제32조(보호구의 지급 등) 제42조(추락의 방지)		
안전블럭은 보유하고 있지만, 안전블럭 걸이 보조줄 미설치 상태로 점검 또는 수리 시 안전블럭 사용 불가					지급된 안전 보조도구는 해당 라인 점검 시 매회 휴대하여 사용할 예정
