Aplicaciones Multiples

PARTE NO. SERVO-FIX

Dispositivo de Rimado para el Orificio del Perno del Servo

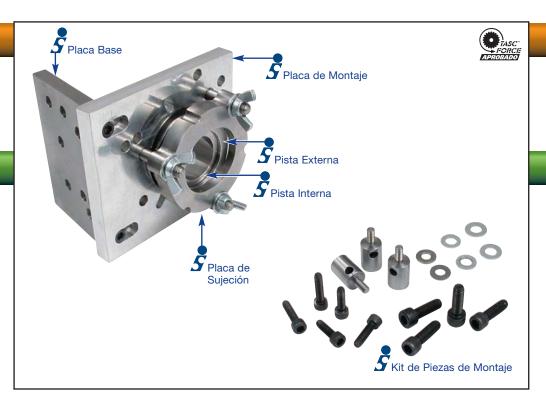
SERVO-FIX

Muchos orificios de perno de servos no pueden ser reparados

Muchos orificios del perno del servo en la carcaza sufren de agrietamientos y daños por desgaste, pero no había sido posible acoplar un dispositivo adecuado para reparar una amplia variedad de orificios del servo.

El dispositivo de rimado de orificios del servo Sonnax ha sido diseñado para proveer un método de montaje rígido altamente adaptable que localizará y mantendrá un correcto posicionamiento de la herramienta requerida para reparar los orificios del servo en un amplio rango de transmisiones.
