## CD4E, LA4AEL

零件号: 73300-01

### 主要症状

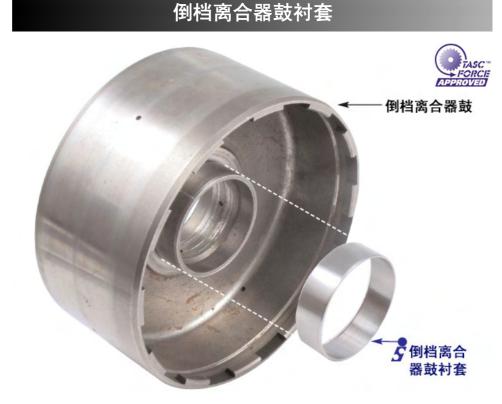
1 个倒档离合器鼓衬套

杯士失效,和/或倒档离合器鼓的轴颈损坏

倒档离合器鼓的轴颈材 质太软。

在 CD4E 和 LA4AEL 变速箱内,倒档离合器鼓轴颈材质过软会导致杯士失效和/或倒档离合器鼓的轴颈损坏。索奈克斯现在提供了一款倒档离合器鼓衬套,73300-01,它可以延长倒档离合器鼓上的杯士轴颈的使用寿命,并且可以挽救杯士轴颈已磨损或已破坏的倒档离合器鼓。

通过机加工离合器鼓的 轴颈并安装索奈克斯经 预硬化处理的钢衬套, 可以挽救已损坏的倒档 离合器鼓。
