096, 097, 098, 01M, 01N, 01P

PARTE NO. 119940-23

Perdida o rotura de la varilla operativa

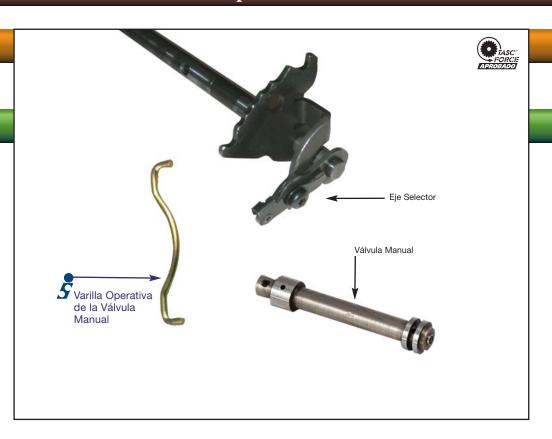
Muchas veces se pierde o se rompe la varilla operativa de la válvula manual.

Sonnax ha fabricado una varilla de la válvula manual para poder salvar a los cascos tan costosos.
