PARTE NOS. 85755-01, 85755-02, F-85755-TL1, F-85755-TL2

Válvulas Reguladoras de Presión en Sobremedida

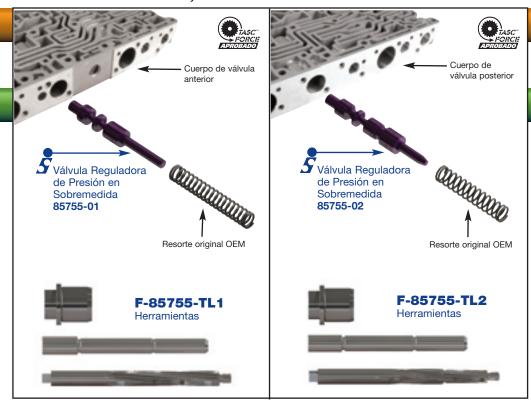
Juego excesivo de la válvula en el orifico debido al daño y desgaste.

Falta de reversa, rotura del embrague B, pobre calidad de cambios

• Presión érratica • Presiones bajas o altas en la línea

Las válvulas de Sonnax en sobremedida y las rimas restauran el juego correcto entre la válvula y el orificio, manteniendo el circuito y previniendo el desgaste futuro.
