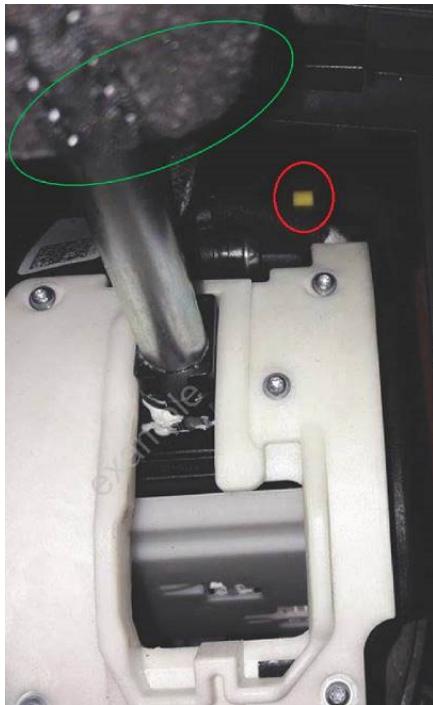
- Otomatik vites kolu körüğünü SEAT Atölye El Kitaplarına bakarak sökün ve yukarı çekin. Kolun sökülmesi (bakınız resim 1, yeşil elips) bu amaçla gerekli değildir.
- Otomatik vites kolu üreticisinin "ECS/ Küster" olup olmadığıının kontrol edilmesi:
 - "ECS/Küster" üreticisine ait otomatik vites kollarında, otomatik vites kolu muhafazası sağ ön tarafında sarı renkli acil kilit açma tertibatı bulunur (bkz. resim 1, kırmızı elips).

Resim 1: "ECS/Küster" üreticisine ait bir vites kolinin örnek görüntüsü.

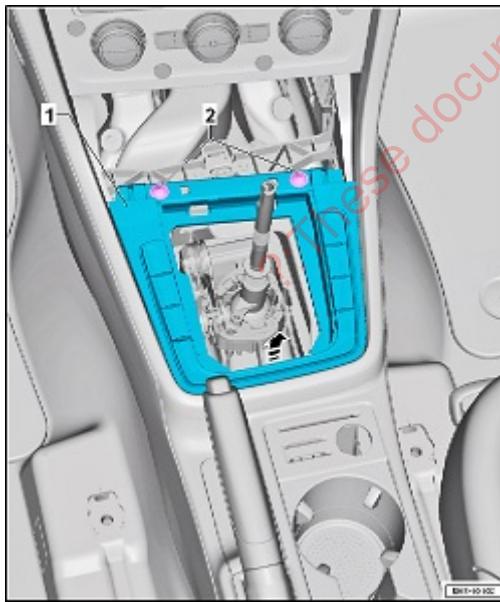
Resim 2: Orta konsol kaplamasının (numara 1) örnek görünümü.

- Orta konsol kaplamasının (bakınız resim 2, numara 1) SEAT atölye el kitabı gereğince sökülmesi. Kolun sökülmesi (bakınız resim 1, yeşil elips) bu amaçla gerekli değildir.
