Müşteri ifadesi / Atölye tespitı

Teknik açıklama

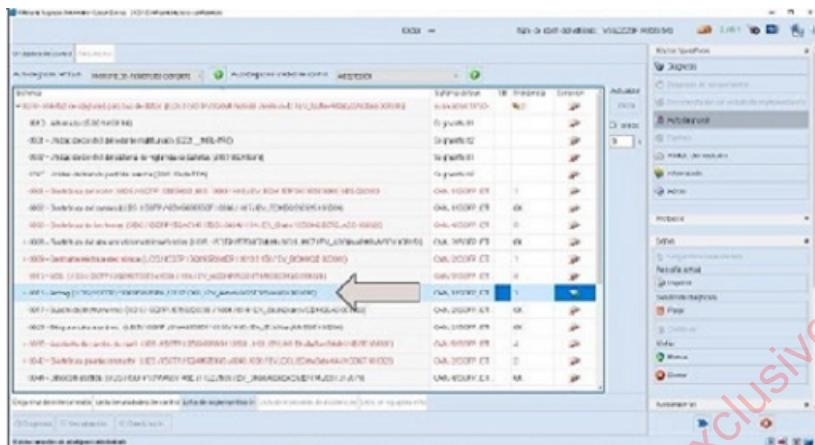
Resim 1: Bir oturumun nasıl başlatılacağına ilişkin örnek görünüm

- Adım 1: "Kendi kendine ariza teşhis" (Ok) başlatın.
