Müşteri ifadesi / Atölye tespitı**Müşteri şikayetisi:**

Teknik açıklama

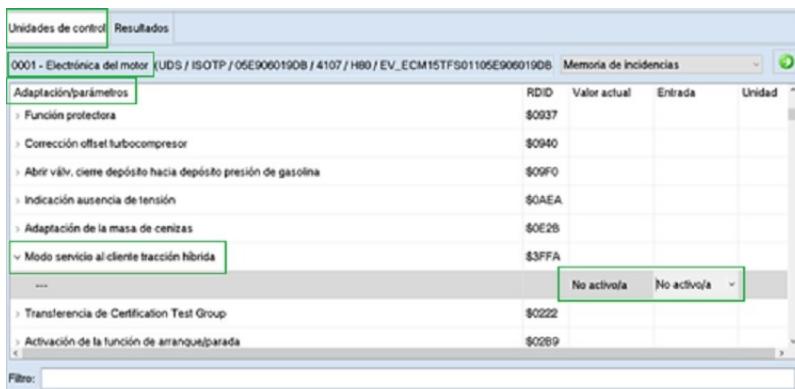
UNECE kontrol ünitelerinin pazara sunulmasından sonra motor kontrol ünitesi, adaptasyon değerleri değişikliğini içeren bir akışın gerçekleştirilmesi için araç ariza teşhis test cihazının kullanımında vaka bellek kaydı U110600 üzerinden başlatılan akışın sonlandırılması gereklüğine dair bir hatırlatma gösteriyor.

Resim 1: Ariza teşhis test cihazı ekranının örnek görünümü: Kontrol ünitesi => 0001 – Motor elektroniği => Adaptasyon/Parametre => Müşteri hizmetleri modu hibrit çekiş sistemi => 0x3FFA => Etkin değil

- Ariza teşhis işlemini “Kendi kendine ariza teşhis” fonksiyonu üzerinden açın ve motor kontrol ünitesinde (ariza teşhis adresi: 0001) “0x3FFA” adaptasyonunu devre dışı bırakın (bkz. Resim 1).
