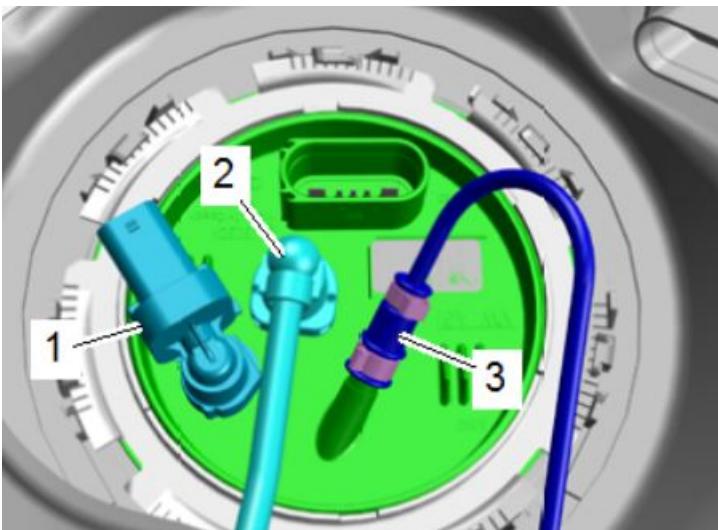
Şekil 1: Basınç sensörü (-G400-) örneği (numara 1).

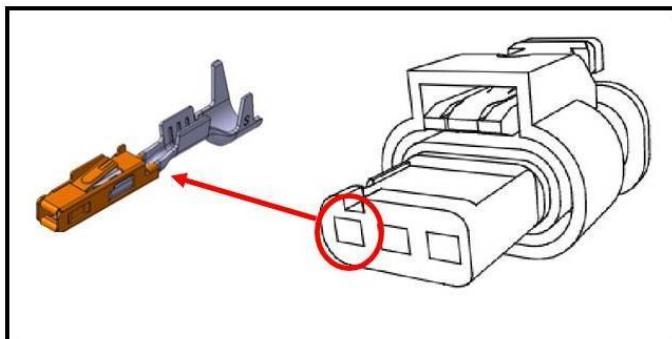
Şekil 2: Konektör muhafazasında boşça çıkarılan pin örneği / Yayı sökmeyin (turuncu renkle vurgulanmıştır).

- Basınç sensörü konektör muhafazasındaki ana kablo demetini (-G400-), Atölye El Kitabı uyarınca boşça çıkarın.
- Konektör muhafazasındaki bir kontağı (pin), Atölye El Kitabı uyarınca ayırmak/boş çıkarın (bkz. Şekil 2). Yay kapağı (bkz. Şekil 2, turuncu renkle vurgulanmış) sökülemez.
- Hem basınç sensöründeki (-G400) hem de araç kablo demeti konektöründeki pinlerin yapı malzemesini belirleyin.

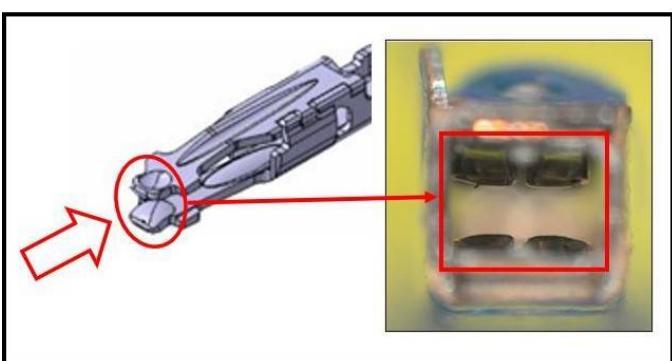
Şekil 3: Konektör muhafazası pinin örneği (malzeme: kalay/renk: grimsi), kırmızı ok = yön

Montajı gerçekleştirirken basınç sensörü pinlerinin araç ana kablo demeti pinleri ile aynı malzemeden olduğundan emin olun (kalay => kalay/altın => altın).

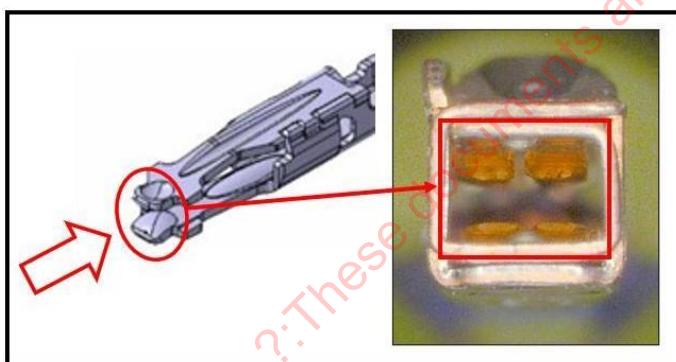
Şekil 4: Konektör muhafazası pinin örneği (malzeme: altın/renk: sarımsı), kırmızı ok = yön.
