## Müşteri ifadesi / Atölye tespitleri

İşlem No./Revizyon numarası:	Değişiklik tipi:
2073783/1	İlk yayın

### Teknik açıklama

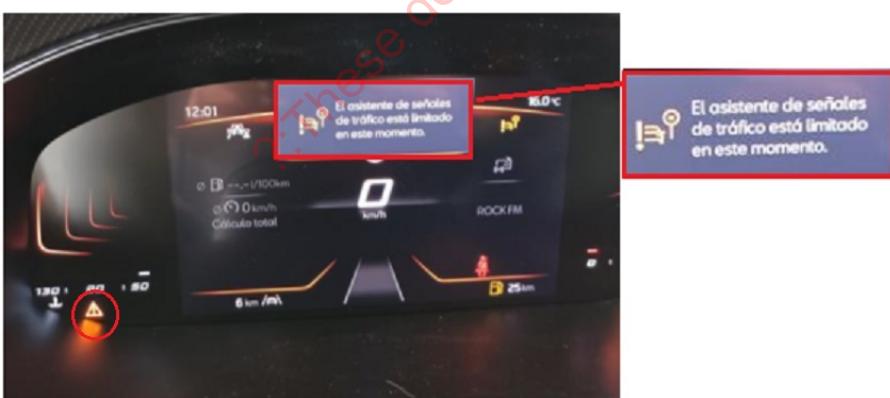
- Araç ne zaman haritalandırılmış bir alanda sürüs yaparsa (araç, navigasyon cihazına sahip veya değil) veya haritalanmış bir alanın yaklaşık 70 metre uzağında bulunuyorsa gösterge panelinde ve merkezi ekranda ilgili gösterge belirliyor (bkz. Resimler 1, 2 ve 3).

Resim 1: Resim 1: Gösterge panelindeki radyo ve navigasyon sistemi ekranındaki uyarı lambalarının ve mesajın örnek görünümü “Gelişmiş trafik işaretleri algılama fonksiyonu kullanılmıyor”

Lütfen müşteriyi "Teknik arka planda" açıkladığı gibi konu hakkında bilgilendirin.

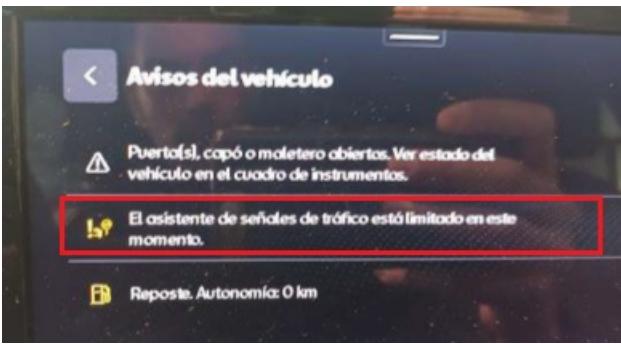
Resim 2: Gösterge panelindeki uyarı lambalarının ve “Trafik işaretleri algılama fonksiyonu şu anda kısıtlı” mesajının örnek görünümü (kirmizi daire, kırmızı dörtgen)

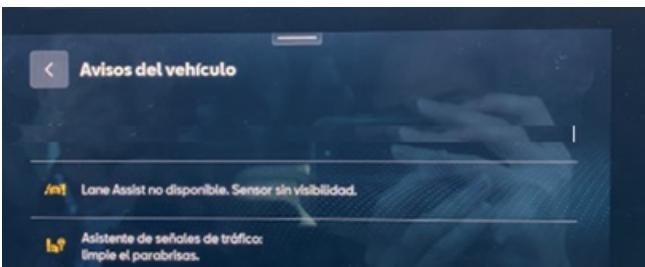
- Kameranın görüş alanı kirlenmeler, eklentiler veya etiketlerden dolayı çok kısıtlıysa mesaj: “ÖN CAMI TEMİZLEYİN” hatırlatmasıyla birlikte belirir (bkz. Resim 4).
- Üstteki mesajdan önce “Lane Assist (şerit takip asistanı) kullanılamıyor. Sensör görmüyor” belirir (bkz. Resimler 5 ve 6).

Resim 4: Merkezi ekrandaki uyarı lambasının ve “Trafik işaretleri algılama fonksiyonu: Ön camı temizleyin” mesajının örnek görünümü
