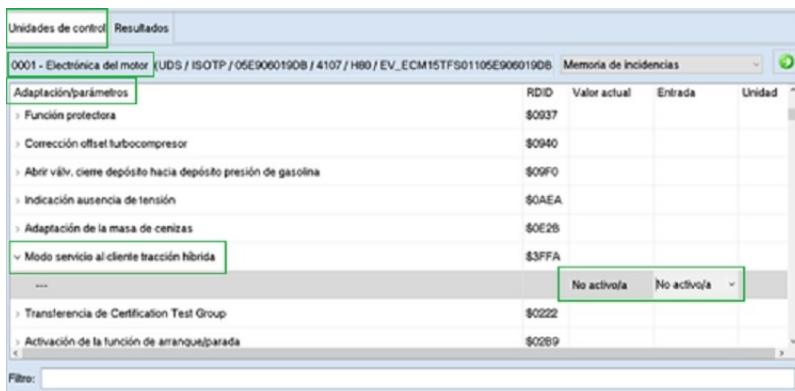
- Gösterge panelindeki motor kontrolü kontrol lambası yanıyor.
- Motor kontrol ünitesinde (ariza teşhis adresi: 0001) aşağıdaki vaka bellek kaydı (kalıcı/geçici) kayıtlıdır:
  - U110600 – Müşteri hizmetleri modu etkin

UNECE kontrol ünitelerinin pazara sunulmasından sonra motor kontrol ünitesi, adaptasyon değerleri değişikliğini içeren bir akışın gerçekleştirilmesi için araç ariza teşhis test cihazının kullanımında vaka bellek kaydı U110600 üzerinden başlatılan akışın sonlandırılması gereklüğine dair bir hatırlatma gösteriyor.

**Resim 1:** Ariza teşhis test cihazı ekranının örnek görünümü: Kontrol ünitesi => 0001 – Motor elektroniği => Adaptasyon/Parametre => Müşteri hizmetleri modu hibrit çekiş sistemi => 0x3FFA => Etkin değil

- Ariza teşhis işlemini "Kendi kendine ariza teşhisini" fonksiyonu üzerinden açın ve motor kontrol ünitesinde (ariza teşhis adresi: 0001) "0x3FFA" adaptasyonunu devre dışı bırakın (bkz. Resim 1).
