Müşteri ifadesi / Atölye tespitleri

Teknik açıklama

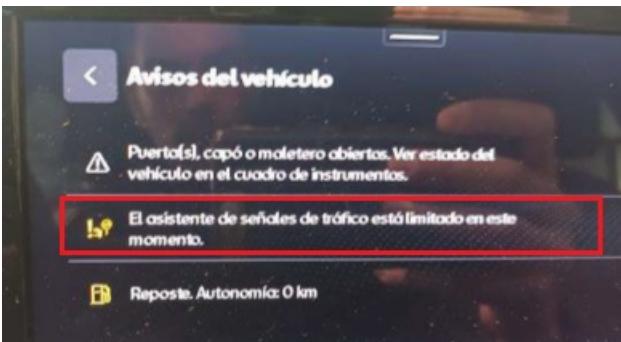
Resim 2: Gösterge panelindeki uyarı lambalarının ve “Trafik işaretleri algılama fonksiyonu şu anda kısıtlı” mesajının örnek görünümü (kirmizi daire, kırmızı dörtgen)

Lütfen müşteriyi "Teknik arka planda" açıkladığı gibi konu hakkında bilgilendirin.

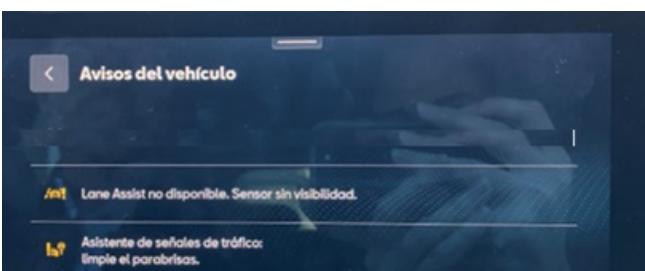
- Kameranın görüş alanı kirlenmeler, eklentiler veya etiketlerden dolayı çok kısıtlıysa mesaj: “ÖN CAMI TEMİZLEYİN” hatırlatmasıyla birlikte belirir (bkz. Resim 4).
- Üstteki mesajdan önce “Lane Assist (şerit takip asistanı) kullanılamıyor. Sensör görmüyor” belirir (bkz. Resimler 5 ve 6).

Resim 4: Merkezi ekrandaki uyarı lambasının ve “Trafik işaretleri algılama fonksiyonu: Ön camı temizleyin” mesajının örnek görünümü
