## Müşteri ifadesi / Atölye tespitı

### Atölye tespitı:

### Teknik açıklama

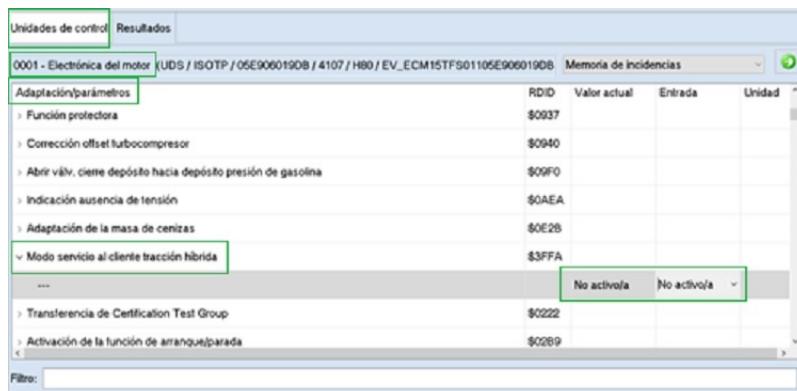
**Şekil 1:** Ariza teşhis ekipmanı ekranının örneği: Kontrol üniteleri => 0001-Motor elektroniği=> Adaptasyon/parametreler=> Müşteri hibrit çekiş'i için servis modu => 0x3FFA => Etkin değil.

- "Kendi kendine ariza teşhisini" fonksiyonunu kullanarak ariza teşhise giriş yapın ve "0x3FFA" adaptasyonunu motor kontrol ünitesinde (ariza teşhis adresi: 0001) devre dışı bırakın (bkz. Şekil 1)
