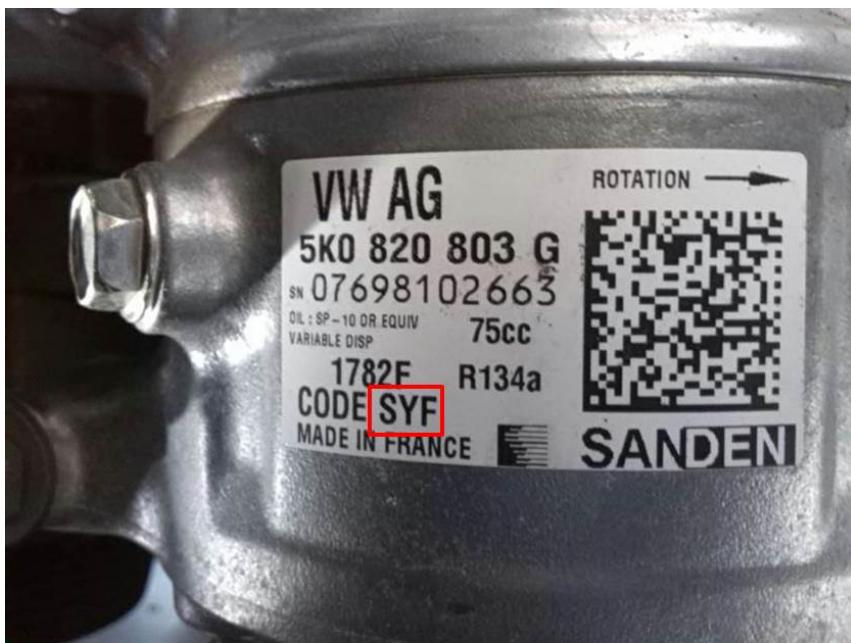
Resim 1: Üretici koduna sahip klima kompresörü veri etiketi örnek gösterimi: SYF = SANDEN (kırmızı dörtgen).

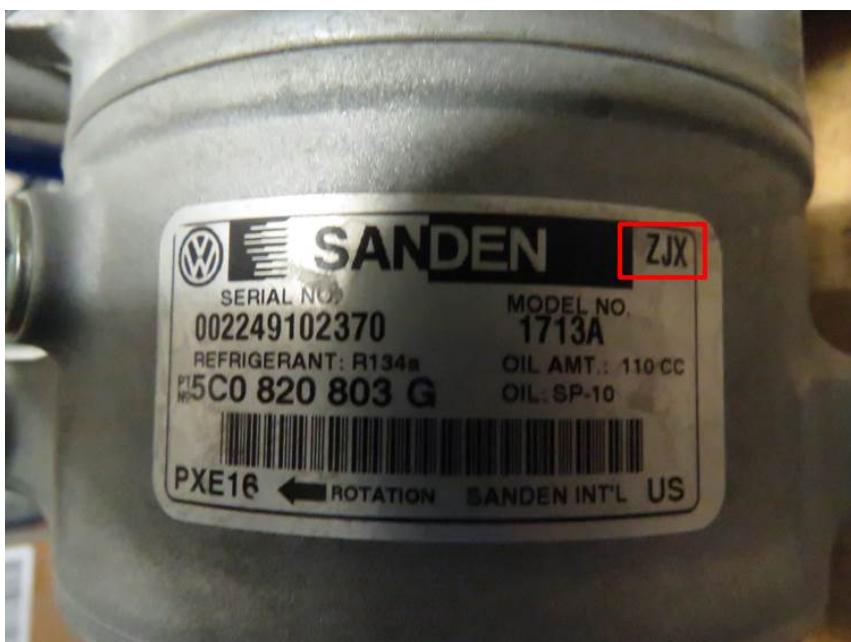
Resim 2: Üretici koduna sahip klima kompresörü veri etiketi örnek gösterimi: ZJX = SANDEN (kırmızı dörtgen).
